Identificación y Confirmación de Sitios con Potencial Presencia de Contaminantes.

CLIENTE: Comisión Nacional del Medio Ambiente
INFORME FINAL
15 Diciembre 2005

PROGRAMA DE EVALUACIÓN DE RIESGOS & REMEDIACIÓN AMBIENTAL
GERENCIA DE MEDIO AMBIENTE & METROLOGÍA QUÍMICA

A continuación se presenta el Informe Final del Proyecto: “Identificación y Confirmación de Sitios con Potencial Presencia de Contaminantes” respondiendo a los términos de referencia definidos por el Departamento de Control de la Contaminación de la Comisión Nacional del Medio Ambiente (CONAMA).

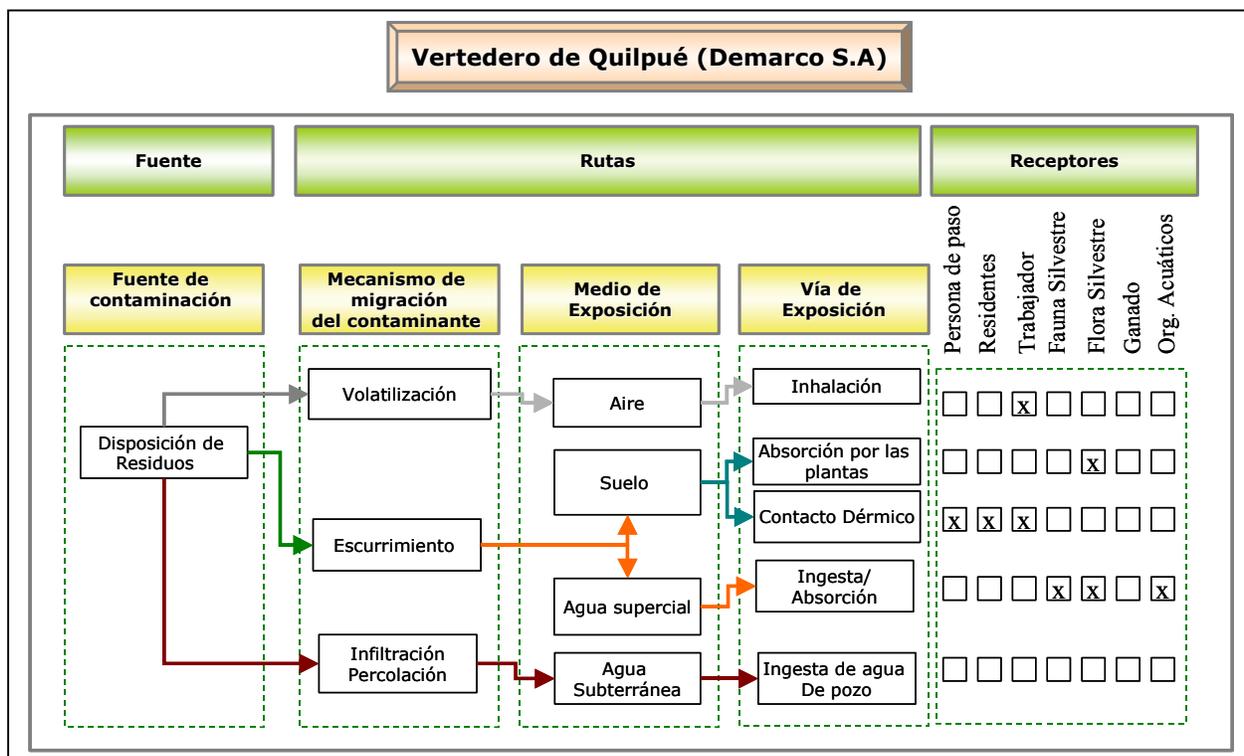
FIGURA 7: MODELO CONCEPTUAL DE VERTEDERO DE QUILPUE

Los receptores o bienes a proteger que estarían expuestos a los contaminantes potencialmente presentes en el vertedero son principalmente la flora y fauna silvestre que se ubica aproximadamente a 800 metros de distancia. No obstante existe exposición de las personas de paso (producto de la toma de habitantes del sector) que residen a pocos metros y frecuentan el vertedero para extraer material de su interés.

En función de los antecedentes recopilados se determinó que los metales pesados y los hidrocarburos potencialmente presentes podrían migrar pendiente abajo por efecto del arrastre de las aguas lluvias en dirección de la quebrada hacia donde se ubican los cuerpos de agua superficial. Por otro lado, la posibilidad de infiltración de los contaminantes al agua subterránea es muy baja dado la profundidad en donde se encuentra la napa freática (> a 20 metros).

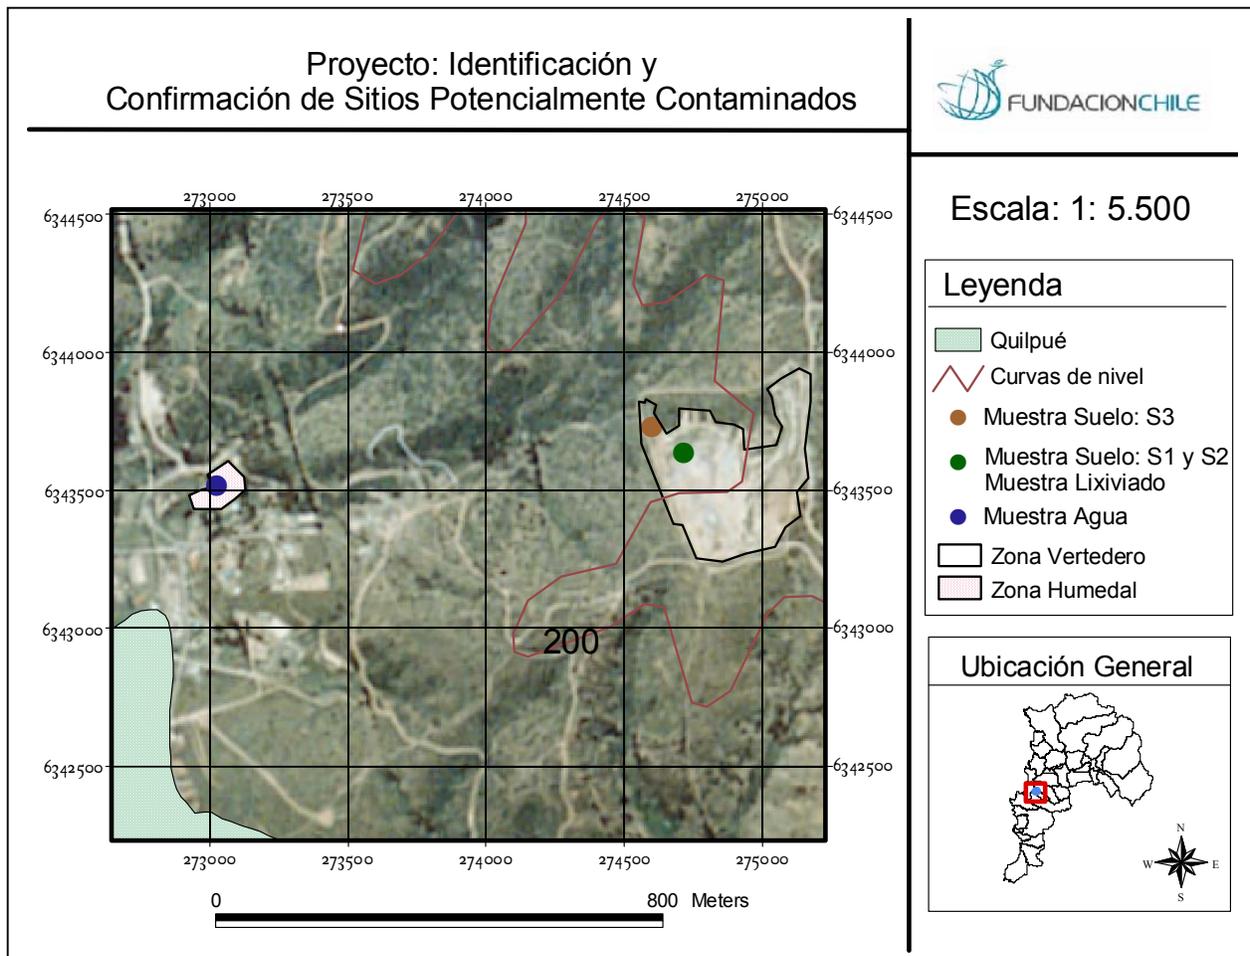
FIGURA 8: UBICACIÓN GENERAL DE LAS MUESTRAS DE SUELO Y AGUA COLECTADAS EN TERRENO

contaminantes de interés potencial que justifiquen la necesidad de realizar un muestreo detallado en el sitio. El elemento fósforo fue el único que presentó una concentración por sobre el valor de referencia utilizado, no obstante, el fósforo no representa un elemento de preocupación en términos de riesgo asociado, dado su baja toxicidad y probabilidad de causar daños a la salud y medio ambiente. Merece la atención señalar además que no se encontró presencia de hidrocarburos totales de petróleo, lo que nos permite descartar la presencia de residuos empetrolados en el sector en donde se tomaron las muestras.

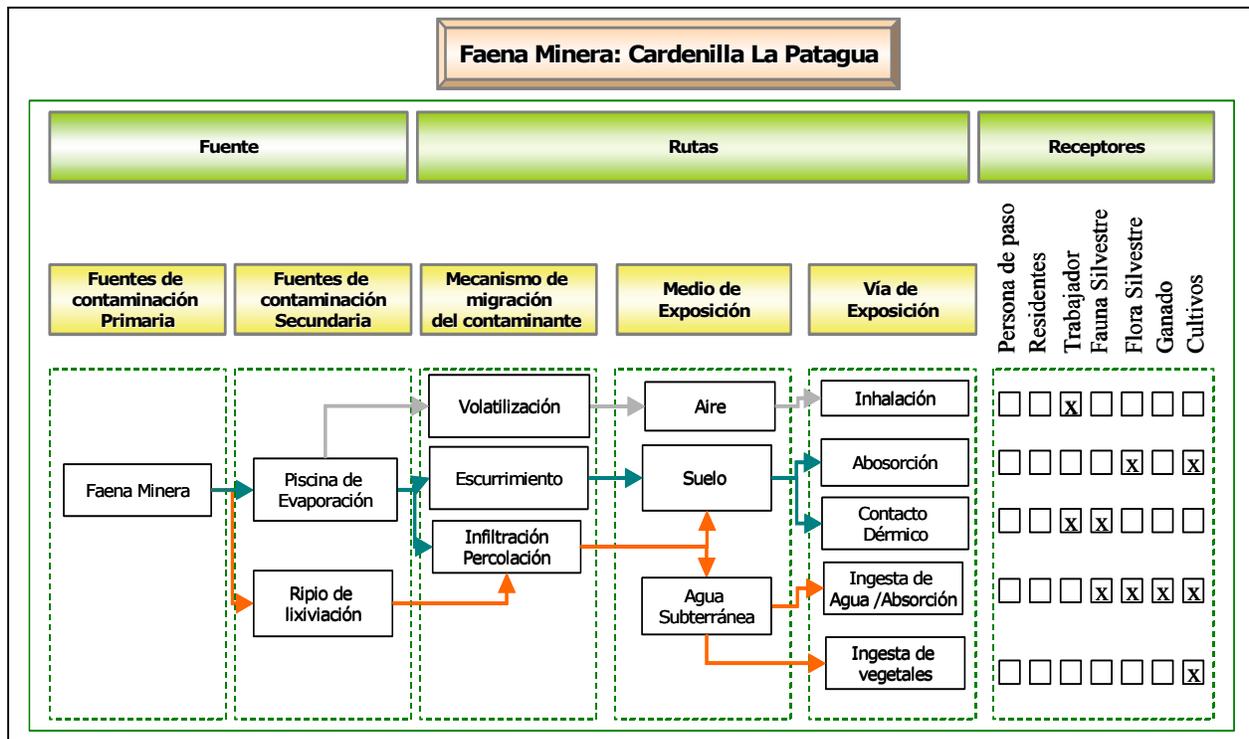
FIGURA 9 : MODELO CONCEPTUAL LA PATAGUA

Las rutas completas de exposición según modelo conceptual son: (i) la inhalación de los trabajadores que circundan la piscina de evaporación, (ii) la absorción de metales y sulfatos por parte de las especies del ecosistema de matorral existente, (iii) el contacto dérmico por los trabajadores y fauna silvestre y (iv) la ingesta de agua y vegetales por los residentes y trabajadores. El modelo conceptual se presenta en la Figura 9.

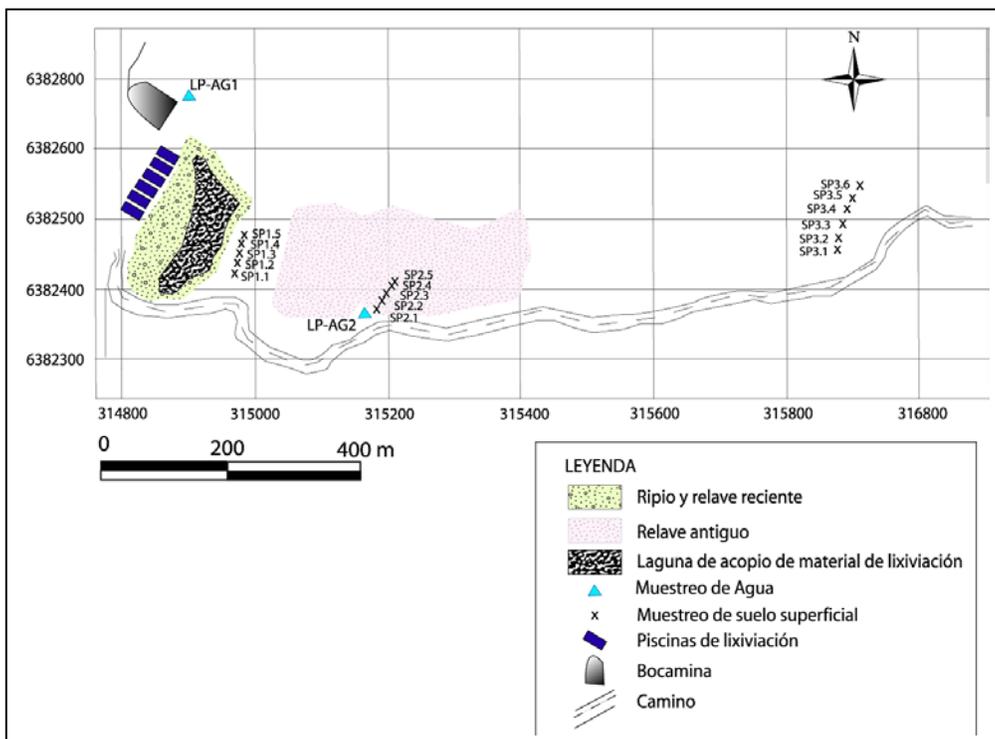
FIGURA 11: CROQUIS MODELO DE MUESTREO

Los resultados obtenidos en la matriz suelo determinaron la presencia de varios metales y no metales que permiten corroborar la hipótesis de aporte de contaminantes por arrastre de material al sector aguas abajo de la quebrada en donde no debieran existir contaminantes

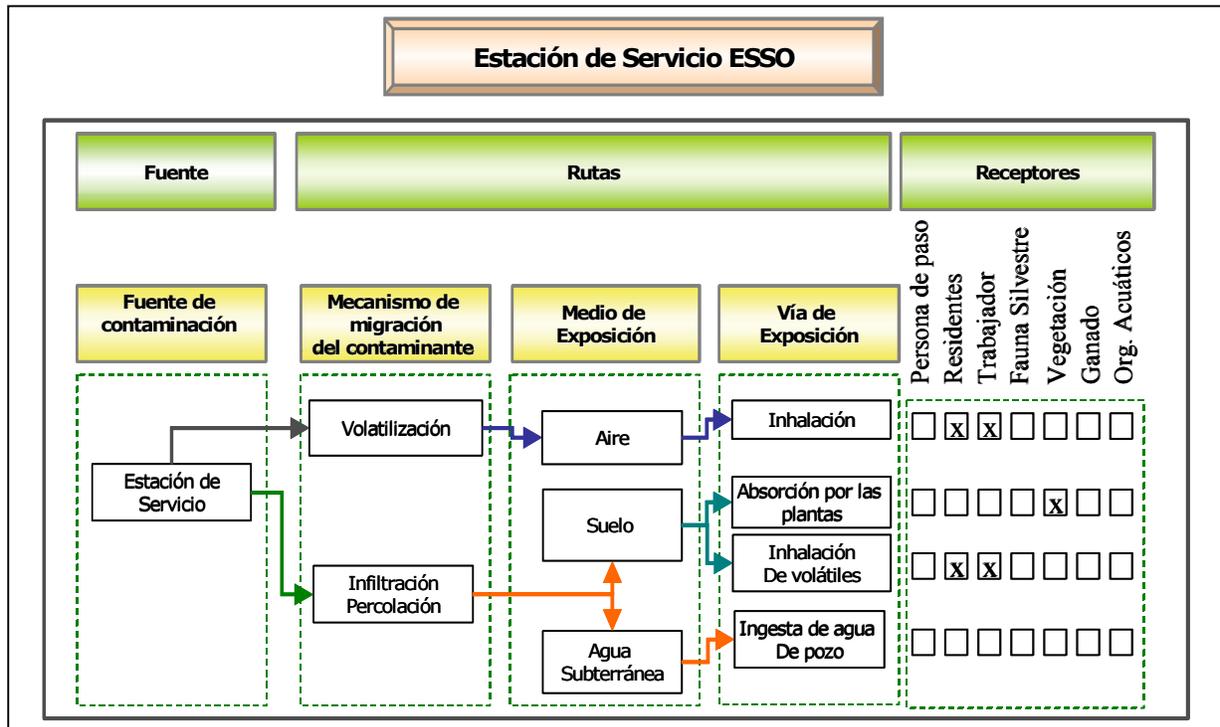
FIGURA 12: MODELO CONCEPTUAL ESTACIÓN DE SERVICIO

Desde el año 1960 opera esta estación de servicio en la comuna de Quillota, la cual se encuentra activa, en un terreno privado de 576 m² accesible al público. La estación de servicio posee serias sospechas de infiltraciones de gasolina por el estanque debido a las denuncias y los antecedentes

de muestreo de agua de pozo aledaño a la estación de servicio. El suelo presenta un color oscuro con evidencias de estar sometido a concentraciones de humedad.

- **Caracterización de Receptores potencialmente expuestos:** Los receptores que eventualmente están expuestos a los contaminantes son principalmente los trabajadores de la estación y las personas de la casa contigua a la estación. Ellos se pueden ver afectados por los volátiles emanados de la estación, ya sea por vía directa o por capilaridad del suelo producto de la presencia de hidrocarburos aromáticos en el suelo.

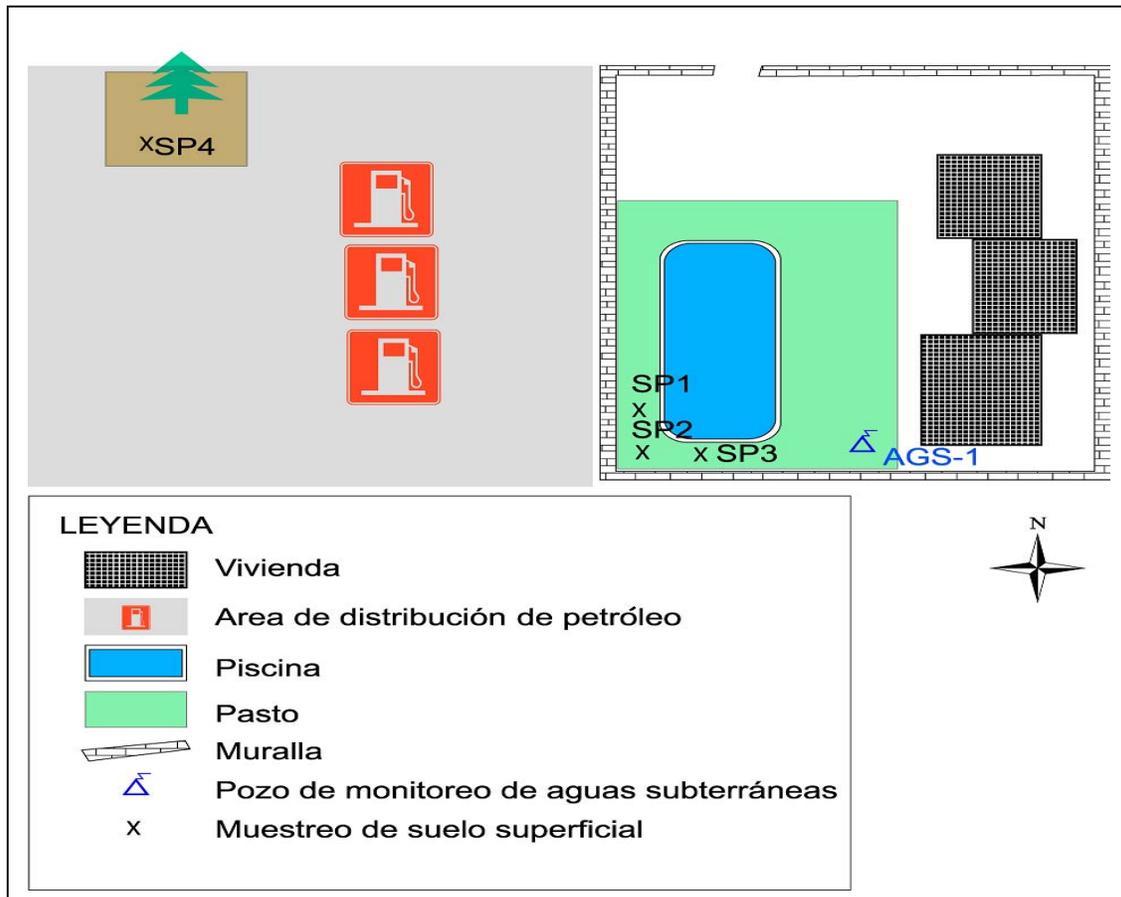
FIGURA 11 : CROQUIS MODELO DE MUESTREO

Según información proporcionada por el SEREMI de Salud de Quilpué, durante el 2004 existieron antecedentes de no conformidad de una muestra realizada en el agua de pozo ubicado al interior de la casa contigua a la estación de servicio. Se sospecha que los contaminantes infiltraron desde los tanques de almacenamiento hasta un curso de agua subterránea. Con los antecedentes expuestos se determinó que la dirección de los hidrocarburos en el suelo y/o agua sigue hacia el sector de las viviendas en donde se encuentra el agua de pozo potencialmente contaminado.

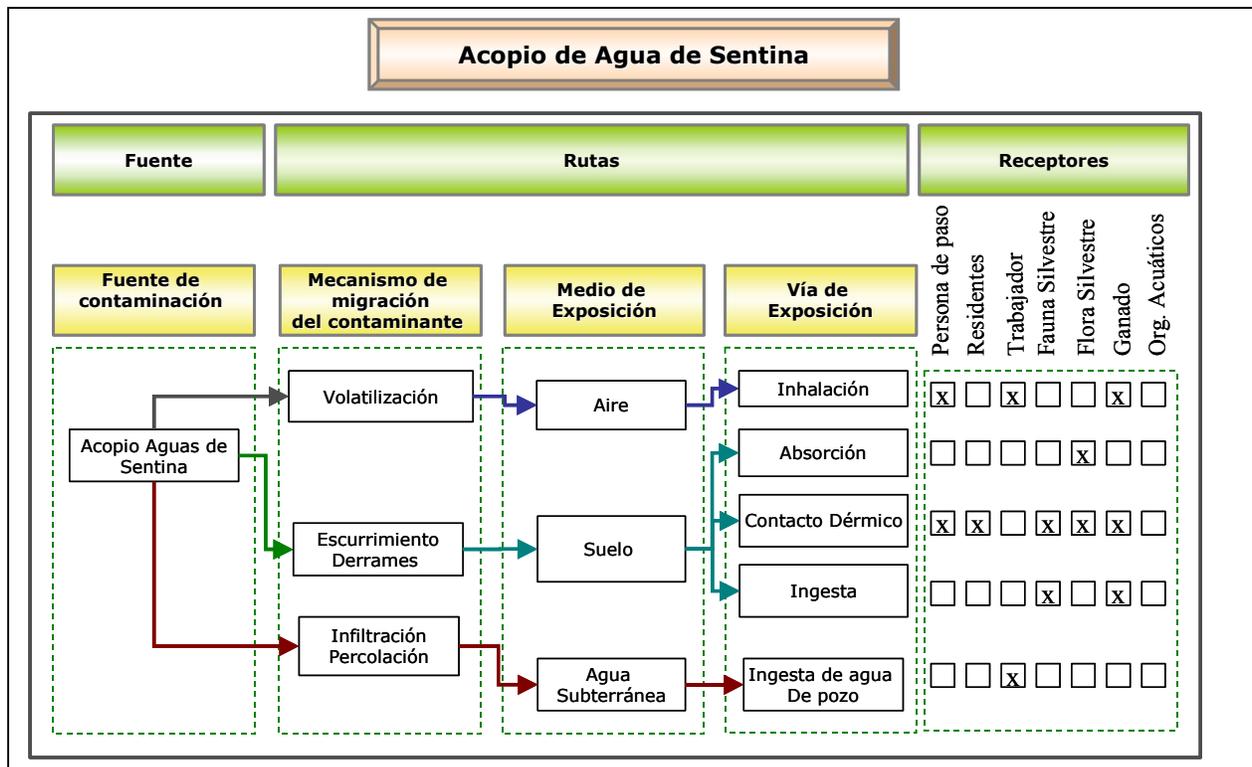
FIGURA 13: MODELO CONCEPTUAL ACOPIO AGUA SENTINA

- Inhalación de volátiles por las personas de paso (dado la accesibilidad del sitio) y los trabajadores.
- Contacto Dérmico por las personas y ganado.
- Ingesta de vegetales (que eventualmente estarían absorbiendo contaminantes) por parte de ganado.

El modelo conceptual del sitio se puede ver representado en la Figura 13. Los principales receptores que eventualmente estarían expuestos a los contaminantes son el ganado de las viviendas del sector y las personas de paso que transitan por el sitio. Si bien el sitio se encuentra en un entorno industrial existen viviendas cercanas que se caracterizan por tener un tipo de actividad rural, dado el criadero de cabras (que las ocupan para obtener leche) y el resto de animales que poseen.

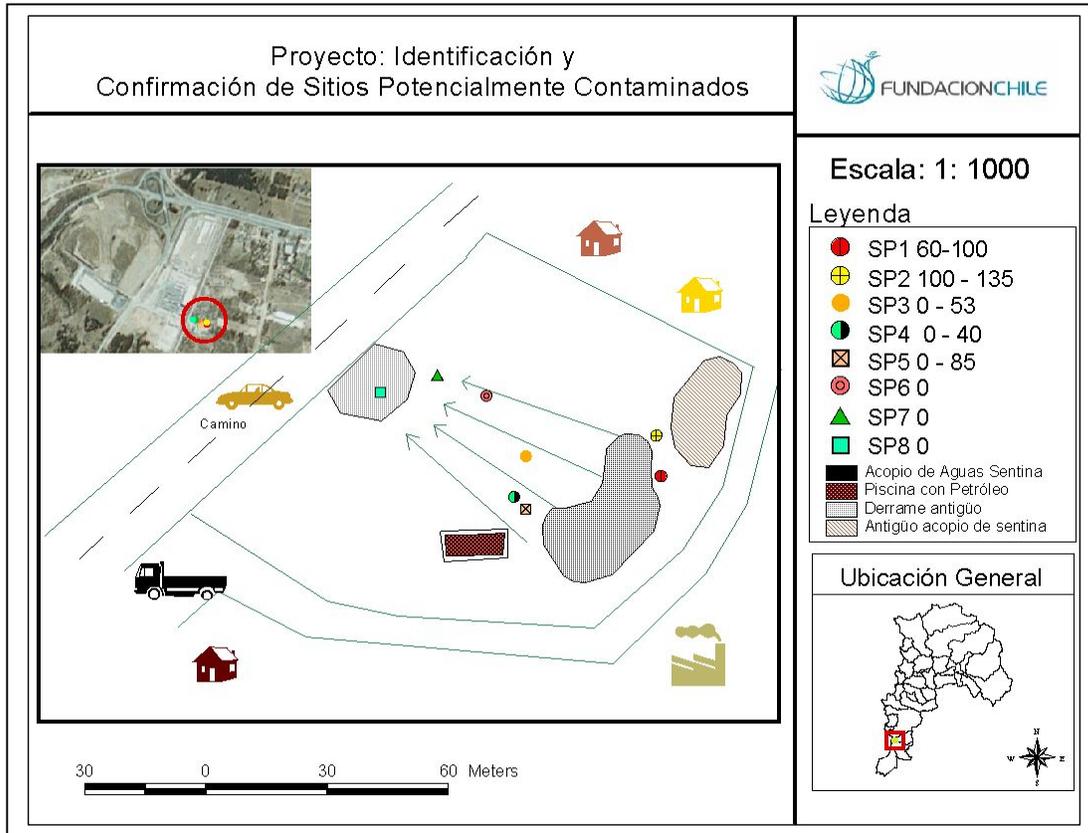
FIGURA 14: CROQUIS ACOPIO DE SENTINAS CON HIPÓTESIS DE DISTRIBUCIÓN DE CONTAMINANTES

El Plan de muestreo se desarrolló en función de la hipótesis sobre la distribución de los contaminantes de manera de confirmar, por una parte, la migración de los contaminantes en la dirección de la pendiente en donde se produjo el sector del derrame y por otro, la migración de los contaminantes en forma vertical pudiendo infiltrar y percolar a estratos mas profundos (sin necesariamente determinar la profundidad de la contaminación).
