# CELULOSA ARAUCO Y CONSTITUCIÓN S.A. PLANTA CELULOSA VALDIVIA

# AUDITORÍA AMBIENTAL NACIONAL SEGUIMIENTO PUESTA EN MARCHA

# INFORME DE AVANCE VISITA A TERRENO Nº9 – 12 al 14 de Octubre de 2005 ACTIVIDADES REALIZADAS

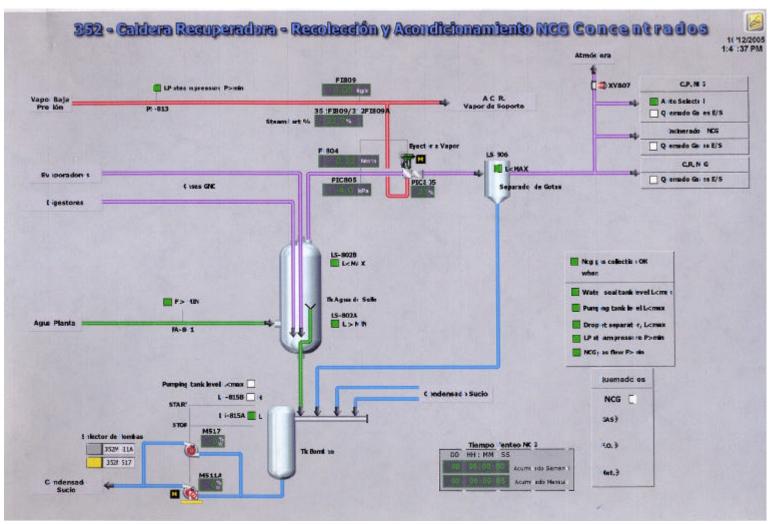
No se han registrado eventos de venteo. En la Figura 1, se muestra el registro del contador de

La Figura muestra un registro de 5 segundos de venteo, situación que no ocurrió en la

practica, dado que se realizó un traspaso de quema de gases de la caldera de poder a la caldera

recuperadora en forma automática. Se está revisando la lógica de control.

Como se aprecia en la Figura, se incluyó la visualización del contador semanal y mensual

(Cuadro inferior derecho). Además se le incorporó la visualización de la fecha y hora del

registro (parte superior derecha).

FIGURA 1
REGISTRO ABERTURA VÁLVULA VENTEO DE GASES CONCENTRADOS (10 al 12 de Octubre de 2005)

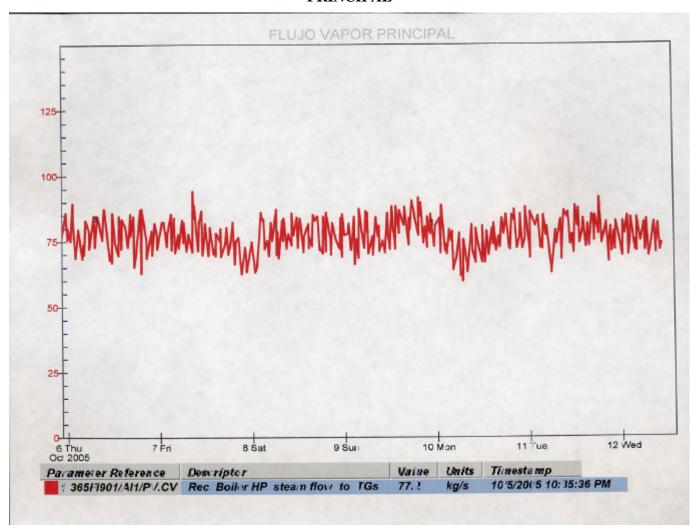
ITEM	Valor límite	Valores medidos		
Quemado permitido en la caldera	Quemadores E/S o Condición 1 de quemado de licor			
Flujo vapor principal > 35%	> 50 Kg/s	65 – 95 Kg/s, Ver Figura 3		
Presión final caustificación P < máx.	< - 100 Pa	01,5 kPa, Ver Figura 4		
Presión final evaporadores P < máx.	< - 100 Pa	~ - 2,5 kPa, Ver Figura 5		
Temperatura gas scrubber T < máx.	< 50 °C.	~ 40 °C, Ver Figura 6		
Temperatura DNCG después de calentador	> 100 °C	~ 120 °C, Ver Figura 7

Según lo indicado en el Cuadro anterior y lo mostrado en las Figuras 3 a 7, la caldera recuperadora cumple con las condiciones operativas y de seguridad para la quema de gases TRS diluidos.

FIGURA 3
CALDERA RECUPERADORA - CONDICIONES DE QUEMADO GASES TRS DILUIDOS – FLUJO DE VAPOR
PRINCIPAL

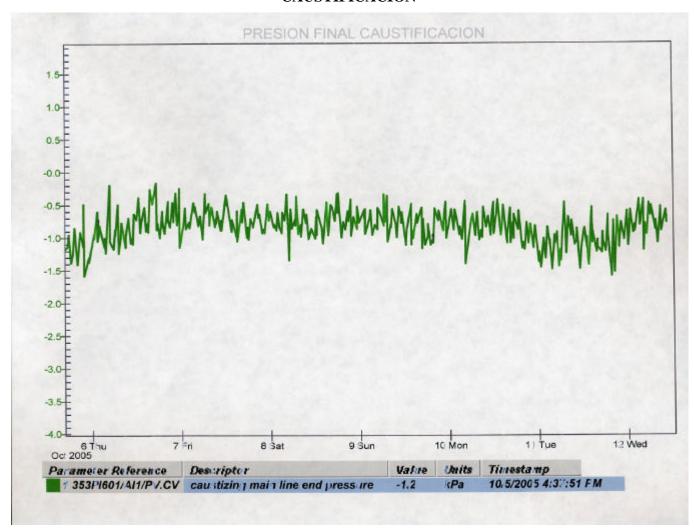
FIGURA 4

CALDERA RECUPERADORA - CONDICIONES DE QUEMADO GASES TRS DILUIDOS – PRESIÓN FINAL

CAUSTIFICACIÓN

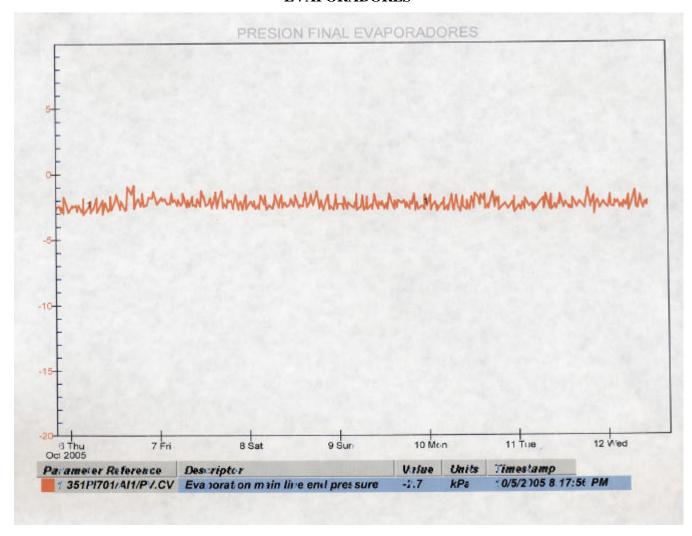
FIGURA 5
CALDERA RECUPERADORA - CONDICIONES DE QUEMADO GASES TRS DILUIDOS – PRESIÓN FINAL
EVAPORADORES

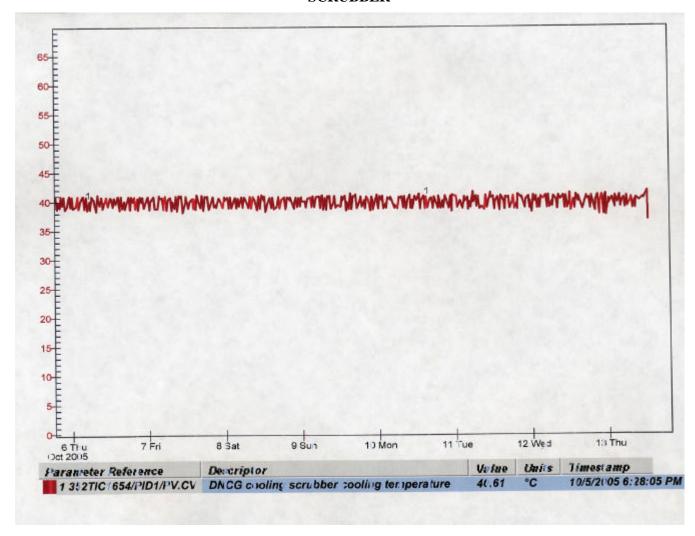
FIGURA 6
CALDERA RECUPERADORA - CONDICIONES DE QUEMADO GASES TRS DILUIDOS – TEMPERATURA GAS
SCRUBBER

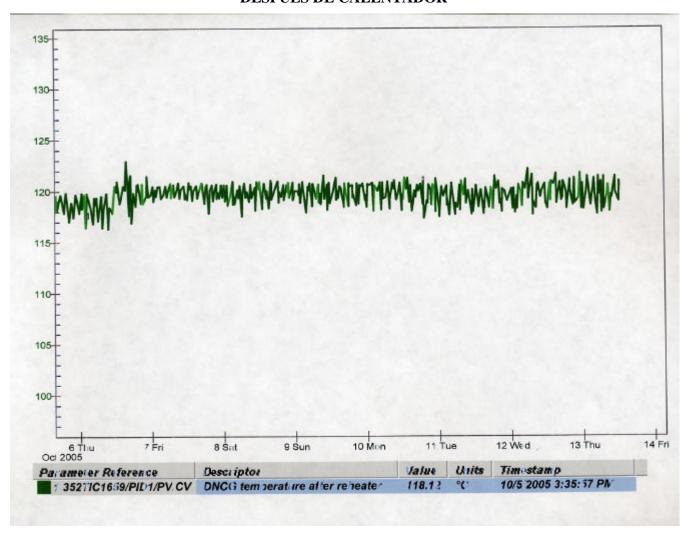
FIGURA 7
CALDERA RECUPERADORA - CONDICIONES DE QUEMADO GASES TRS DILUIDOS – TEMPERATURA DNCG
DESPUÉS DE CALENTADOR

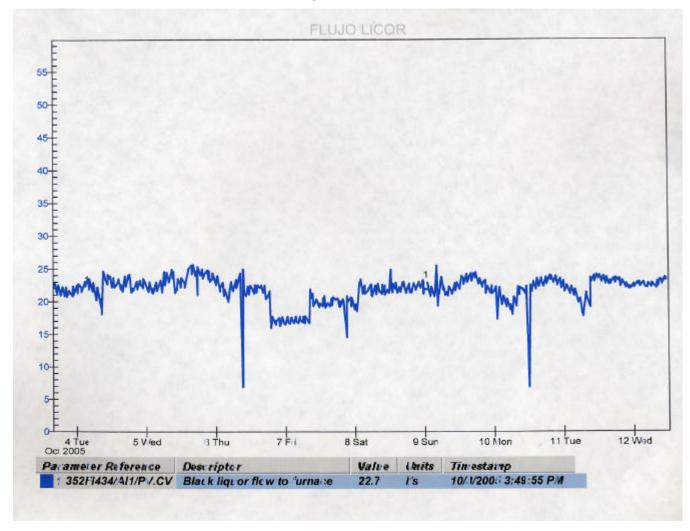
ITEM	Valor límite	Valores medidos
Condición 2 quemado licor:		OK, ver Cuadro N°1
Flujo de licor > 50%	> 18 Kg/s	5-25 Kg/s, Ver Figura 8
Flujo vapor principal> 50%	> 65 Kg/s

Según lo indicado en el Cuadro anterior y lo mostrado en la Figura 8, el flujo de licor en la caldera recuperadora ha sido variable razón por la cual no presenta las condiciones de quemado para los gases concentrados, siendo éstos quemados mayoritariamente n la caldera de poder.

FIGURA 8
CALDERA RECUPERADORA – CONDICIONES DE QUEMADO GASES TRS CONCENTRADOS – FLUJO DE LICOR

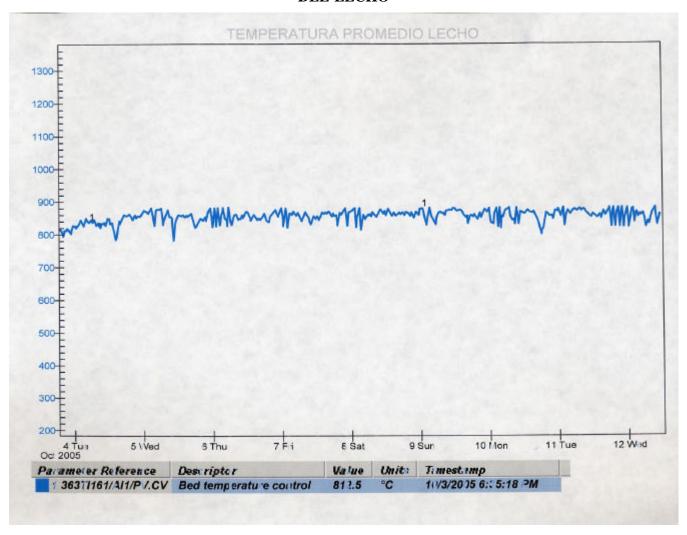
FIGURA 9

ITEM	Valor límite	Valores medidos		
Condición quemado corteza:				
Temperatura promedio lecho > min.	> 600 °C	T > 800 °C, Ver Figura 9		
Flujo vapor principal > min.	> 9 Kg/s	15 – 35 Kg/s, Ver Figura 10

De acuerdo a lo mostrado en el Cuadro anterior y Figuras 9 y 10, la caldera de poder cumple con las condiciones operativas y de seguridad para el quemado de los gases TRS concentrados.

CALDERA PODER – CONDICIONES DE QUEMADO GASES TRS CONCENTRADOS – TEMPERATURA PROMEDIO DEL LECHO

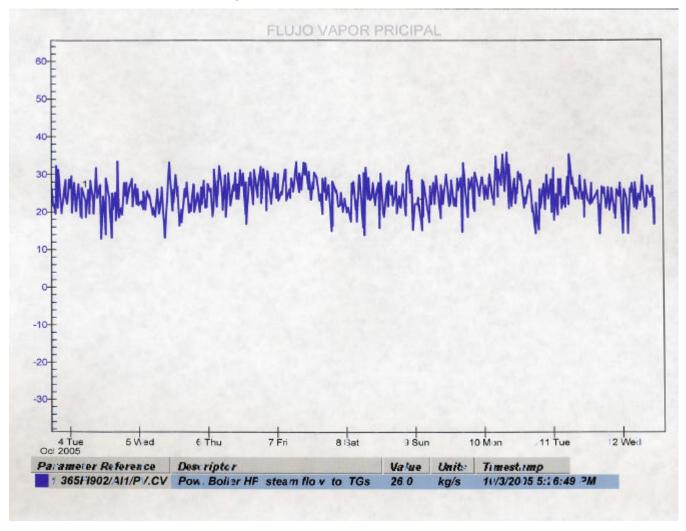
FIGURA 10
CALDERA PODER – CONDICIONES DE QUEMADO GASES TRS CONCENTRADOS – FLUJO VAPOR PRINCIPAL

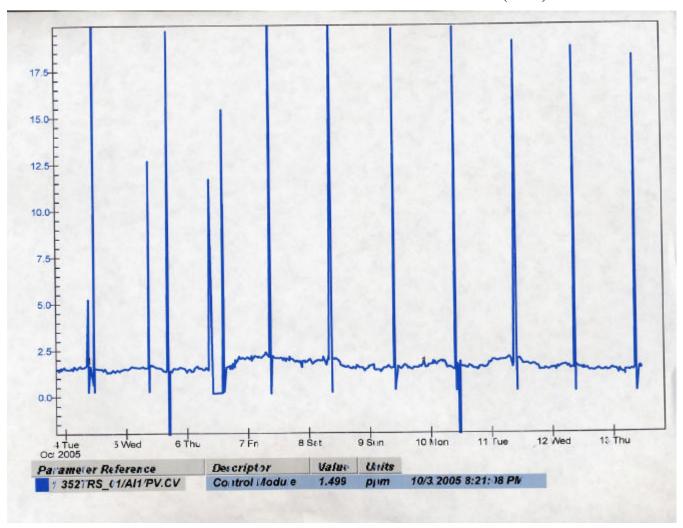
En la Figura 11 se presenta la medición de gases TRS en la caldera recuperadora, del período del 04 al 13 de octubre. Los valores medidos son del orden de 1,5 ppm. Los peacks de concentración corresponden al chequeo de calibración que se realiza en forma diaria.

FIGURA 11 CALDERA RECUPERADORA – EMISIÓN DE TRS (PPM)

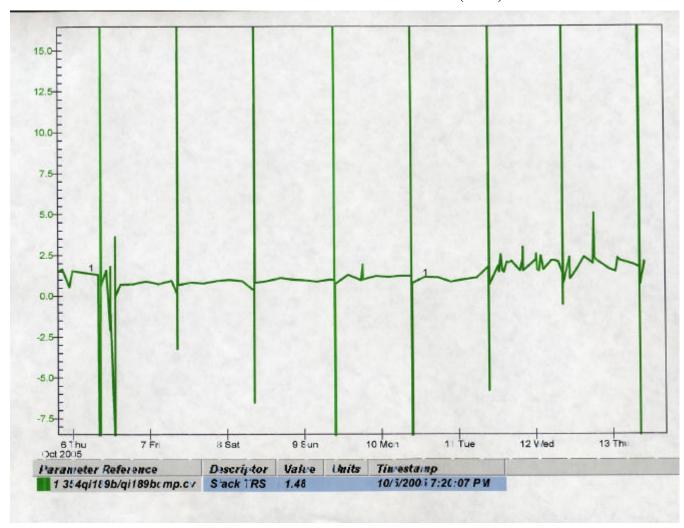
En la Figura 12 se presenta la medición de gases TRS en el horno de cal, del período del 06 al 13 de octubre. Los valores medidos son del orden de 1,5 a 2,5 ppm. Los peacks de concentración corresponden al chequeo de calibración que se realiza en forma diaria.

FIGURA 12 HORNO DE CAL – EMISIÓN DE TRS (PPM)

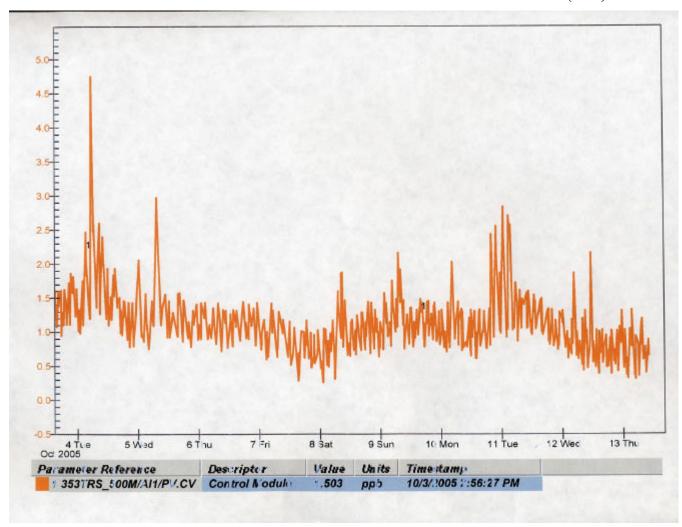
En la Figura 13 se presenta la medición de gases TRS, como calidad ambiental, en la estación 500 m, del período del 04 al 13 de octubre. Los valores medidos están entorno a 1,5 ppb, con un máximo de 4,7 ppb el día 04 de octubre.

FIGURA 13 CONCENTRACIÓN DE GASES TRS MEDIDA EN ESTACIÓN 500 M (PPB)

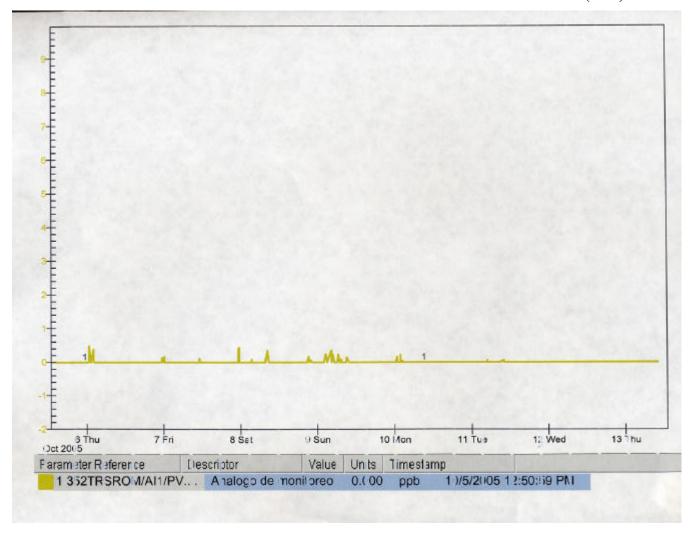
En la Figura 14 se presenta la medición de gases TRS, como calidad ambiental, en la estación Romana, del período del 06 al 13 de octubre. Los valores medidos son del orden de 1 ppb.

FIGURA 14 CONCENTRACIÓN DE GASES TRS MEDIDA EN ESTACIÓN ROMANA (PPB)

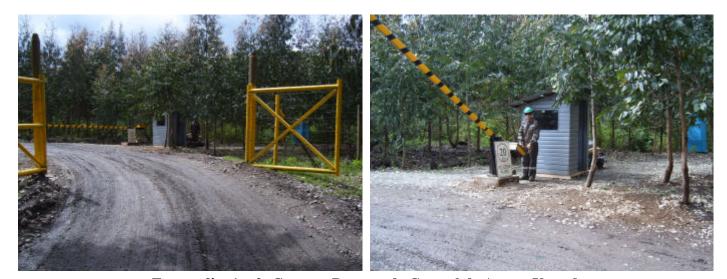
• Se instaló en el vertedero una caseta de control y barrera de acceso. El guardia registra el ingreso de personal y residuos al vertedero (Ver Fotos 1 y 2). Además,

Fotografías 1 y 2: Caseta y Barrera de Control de Acceso Vertedero

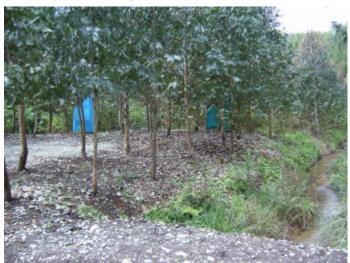
- de instalaciones sanitarias (baños químicos, Ver Foto 3) para el guardia. (Ver Informe de Avance Nº 5).
- Se ha elaborado un procedimiento de Manejo Vertedero Industrial (03701050), el cual se encuentra en etapa de revisión interna. Este define responsabilidades, aspectos relevantes de seguridad y medio ambiente, forma de disposición de los residuos, entre otros. (Ver Informe de Avance N°5).

Fotografía 3: Instalaciones Sanitarios Caseta - Vertedero

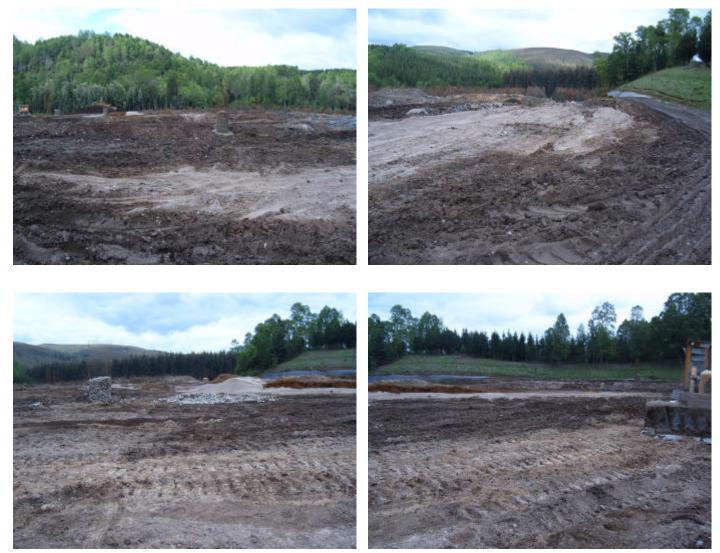
- Se ha procedido a nivelar las superficies del vertedero y a establecer áreas de disposición de residuos (Ver Fotos 4, 5, 6 y 7), mejorando las condiciones de operación de éste (Ver Informe de Avance N°5).

Fotografías 4, 5, 6 y 7: Vistas Vertedero – Nivelación de Superficies

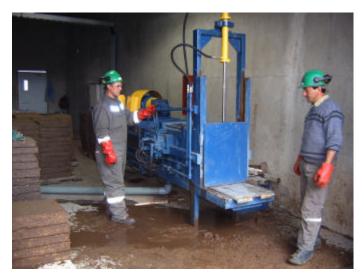
- Lodos terciarios: con la finalidad de disminuir el contenido de agua de éstos, se procedió a implementar un sistema de prensado, formándose briquetas o queques de unos 50 x 50 cm, los cuales posteriormente son dispuestos en el vertedero (Ver Fotos 8, 9 y 10). El contenido de humedad se redujo en un 30% aproximadamente en comparación con el contenido inicial (humedad inicial 70-75%) (Ver Informe de Avance N°6).

Fotografía 8: Prensa Lodos Terciario

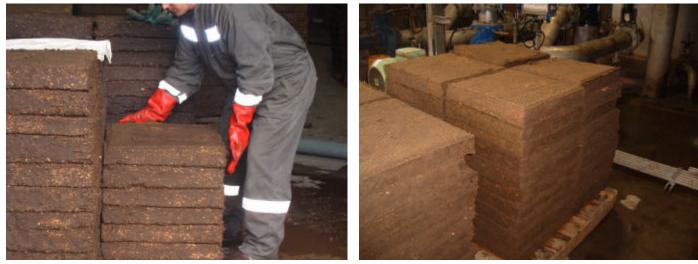
Fotografías 9 y 10: Briquetas Lodo Terciario a Vertedero
