CAPITULO 4

“RESULTADOS”

CAPITULO 4: RESULTADOS

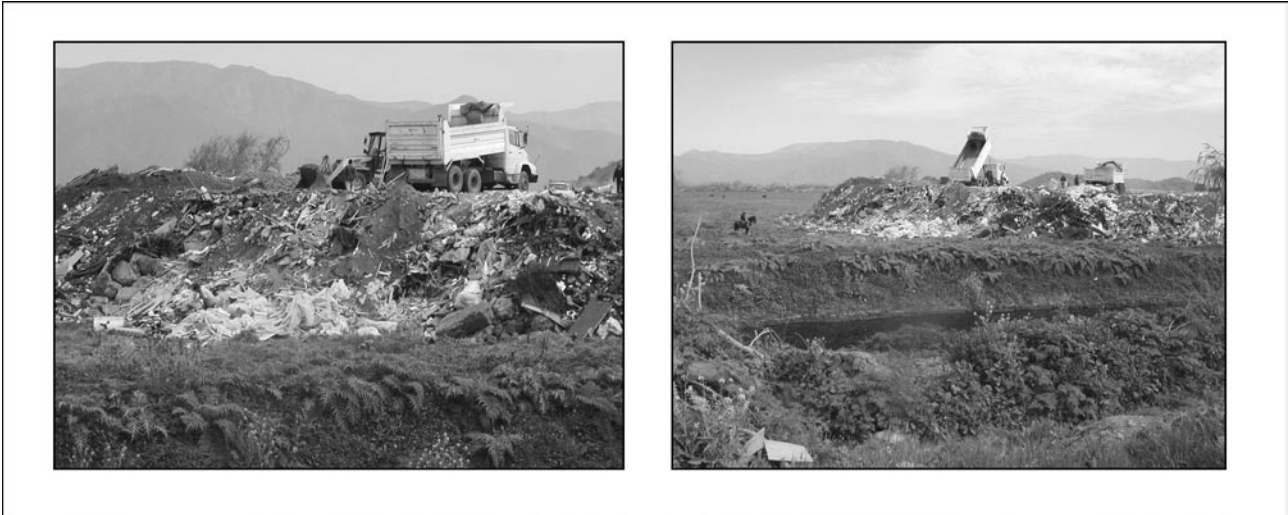
FIGURA 8: VISTA GENERAL DEL RELLENO ILEGAL COLINDANTE AL ESTERO LAS CRUCES

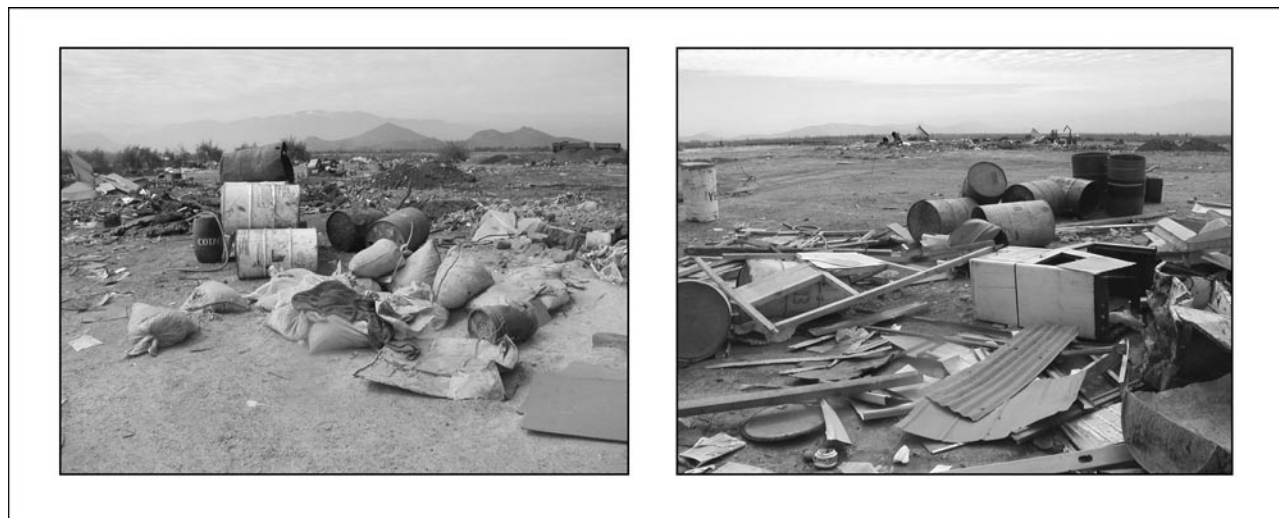
Riesgo supuesto: El vertedero posee una gran diversidad de residuos de la construcción junto con otros de origen industrial, tales como tambores de solventes, restos de asfalto, borras de pintura y plásticos (Figura 10).

FIGURA 10: VISTAS DEL RELLENO CON DIFERENTES RESIDUOS

Si bien no se observaron evidencias de exposición humana a los contaminantes, la población del lugar está continuamente expuesta a un olor característico (inhalación de gases), al contacto dérmico con ciertas sustancias y a agentes patógenos producto de la contaminación microbiológica supuesta.

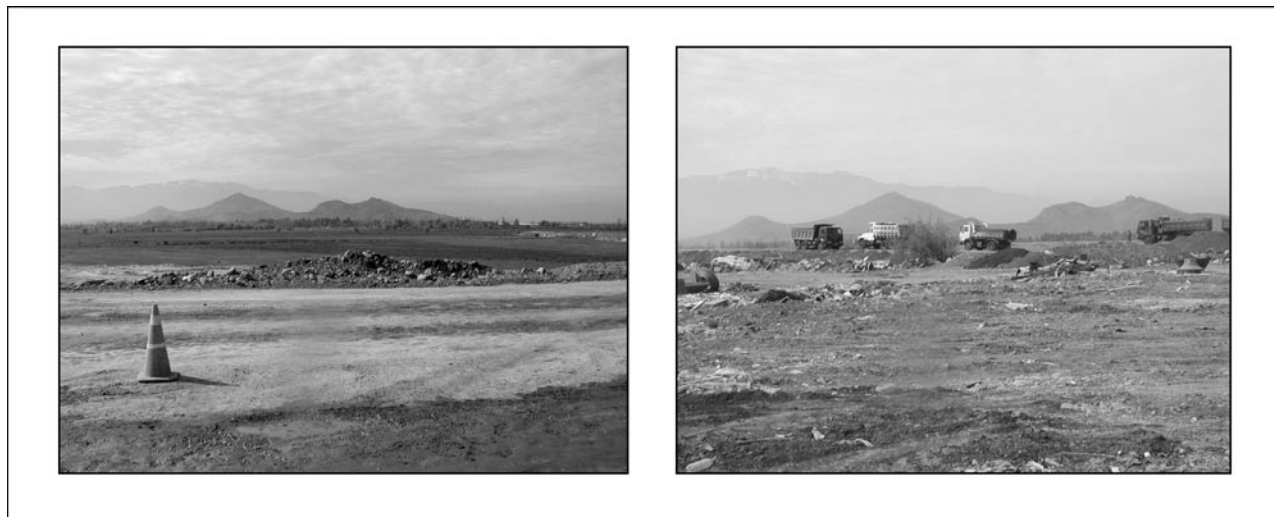
Sitio N° 21

FIGURA 11: VISTA DEL ACCESO PRINCIPAL AL VERTEDERO

Riesgo supuesto: De los tres vertederos visitados éste es el que presenta menor sospecha de riesgo por contaminación. Sin embargo, el sitio es accesible al público y no se cuenta con información sobre los residuos enterrados a profundidad. El modelo conceptual es similar al descrito anteriormente.

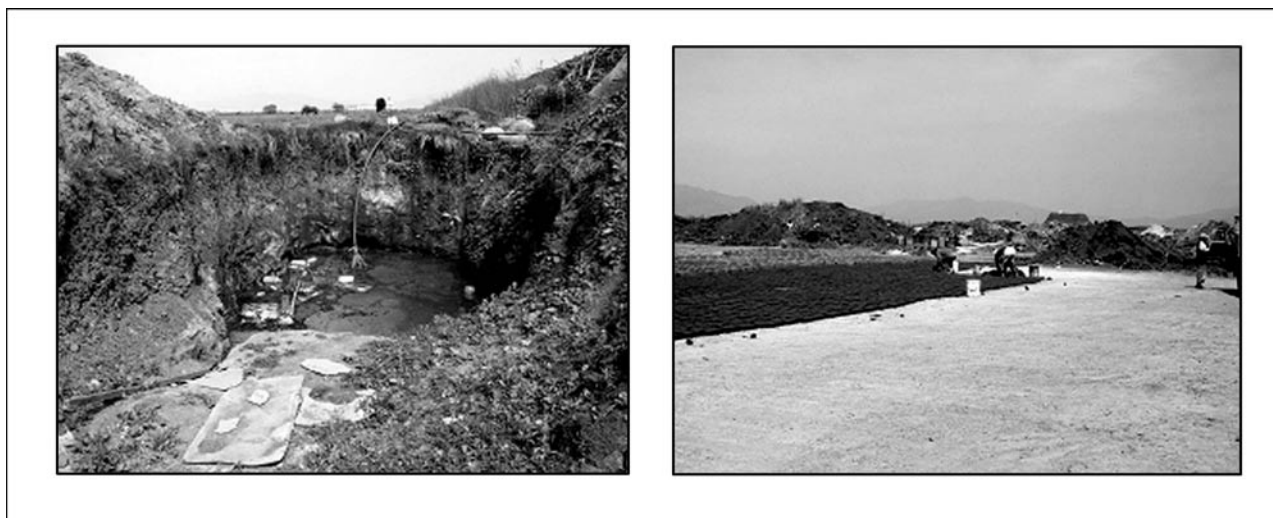
Sitio N° 16

Historia: La actividad de fabricación de ladrillos es frecuente en los alrededores de los 3 vertederos de Quilicura, evidenciando en terreno la presencia de un número considerable de ellas. La inspección en terreno del lugar surgió por el hecho de existir sospechas de quemaduras de residuos durante la noche. En la inspección del sitio se pudo recopilar información sobre los procedimientos de fabricación de ladrillos, resumiéndose como sigue:

FIGURA 13: VISTA DEL POZO (IZQUIERDA) PARA LA EXTRACCIÓN DE AGUA EN LA FABRICACIÓN DE LADRILLOS (DERECHA)

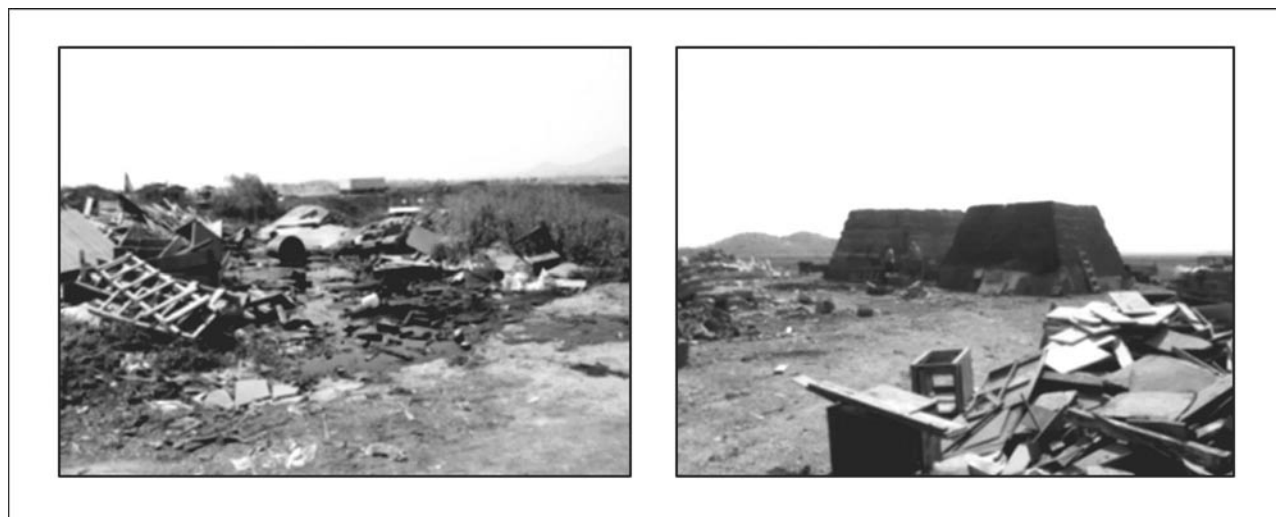
Riesgo supuesto: Se evidenciaron derrames de tanques de hidrocarburos (Figura 15) y emisiones producto de la quema de residuos y del proceso de cocimiento de los ladrillos . Esto implica una sospecha de emisión de dioxinas y furanos por el tipo de residuos que se queman en el lugar, tales como neumáticos o partes de estos, despuntes de la madera y restos orgánicos.

FIGURA 15: EVIDENCIAS DE CONTAMINACIÓN OBSERVADAS EN LA LADRILLERA. DERRAMES DE HIDROCARBUROS (IZQUIERDA) Y COMBUSTIÓN DE RESIDUOS (DERECHA)

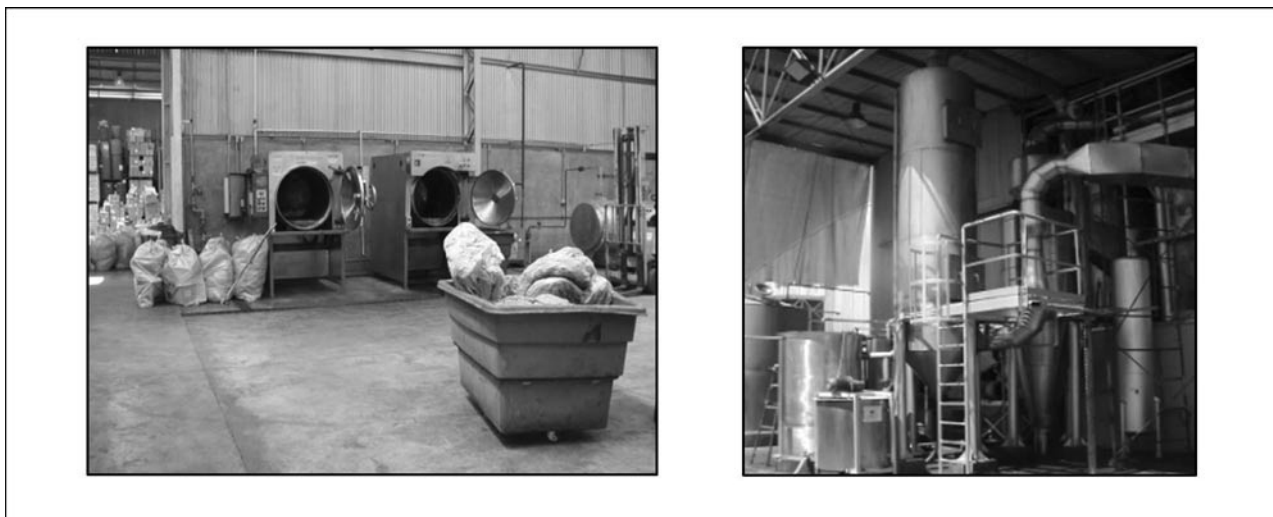
Sitio N° 18

FIGURA 17: MATERIAL RESIDUAL Y AUTOCLAVES AL FONDO (IZQUIERDA) Y EL HORNO PRINCIPAL (DERECHA)

Riesgo Supuesto: El sitio no reviste sospechas de contaminación, dadas las condiciones en las que opera el incinerador y el adecuado manejo de los residuos.

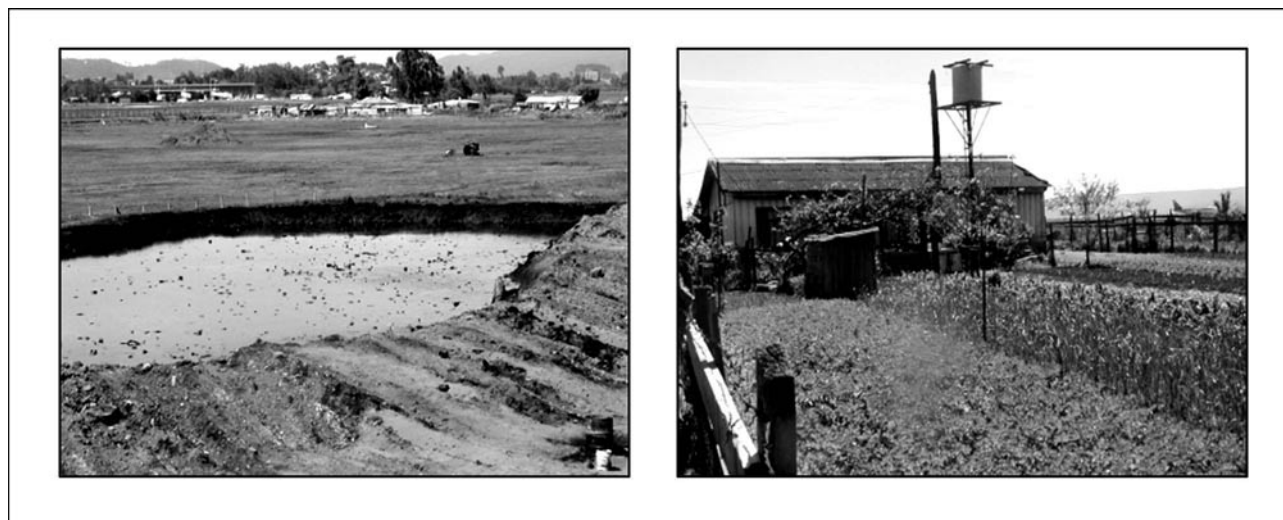
El suelo no cuenta con ningún recubrimiento inferior, constituyendo un riesgo a las aguas subterráneas que se encuentran a 1,5 metros de profundidad, según inspección visual de las norias cercanas. Por otro lado, el agua subterránea es utilizada para el riego de los cultivos aledaños y la población es abastecida con agua potable una vez por semana por un camión aljibe, alcanzándose un consumo de aproximadamente 500 Lt/Familia.

FIGURA 18: FUENTE DE CONTAMINACIÓN (IZQUIERDA) Y RECEPTORES CERCANOS (DERECHA)

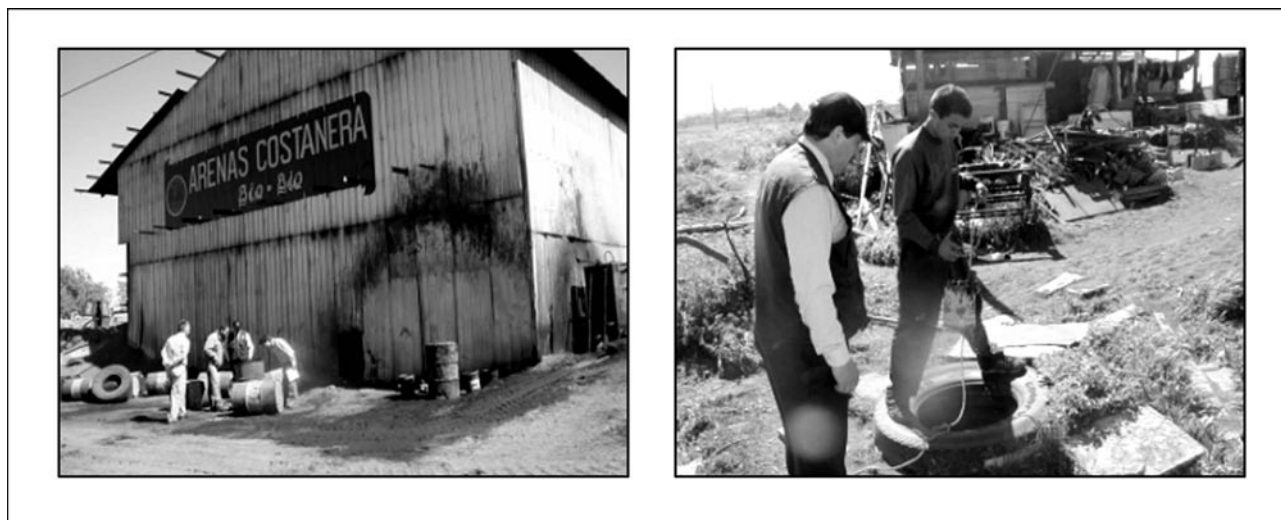
FIGURA 20: ACOPIO DE TAMBORES CON ACEITES (IZQUIERDA) Y UN POZO PARA LA EXTRACCIÓN DE AGUA DE BEBIDA A 100 M DE DISTANCIA (DERECHA)

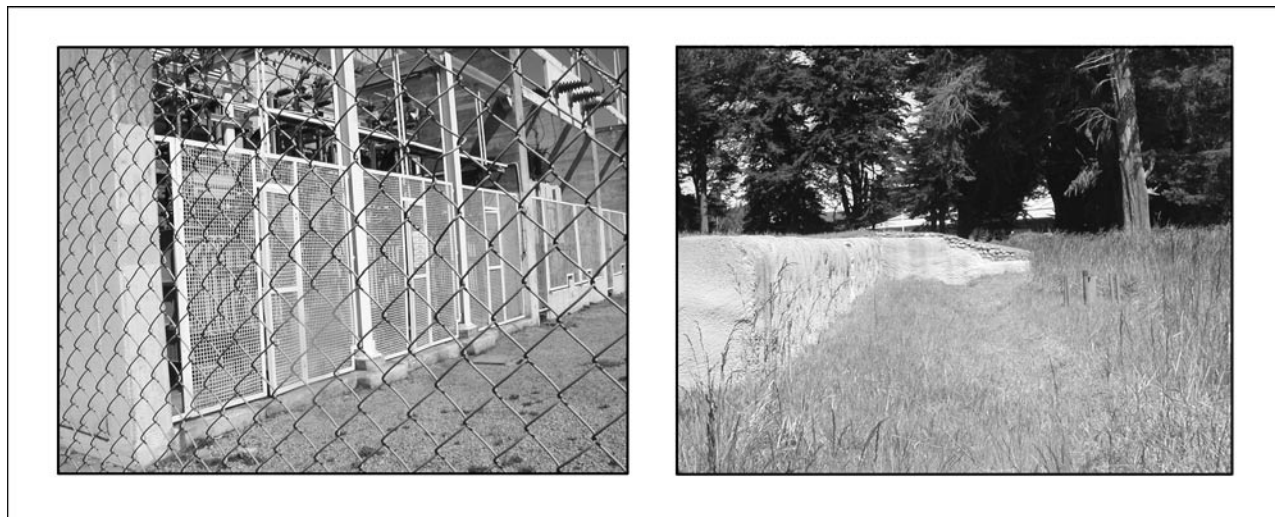
Sitio N° 12

FIGURA 24: TRANSFORMADORES CON PCBs (IZQUIERDA) Y LANDFILL (DERECHA)

Modelo Conceptual: No se encontraron rutas completas de contaminación para los COPs en el sitio, ya que los PCBs se encuentran debidamente almacenados, sellados y aislados del acceso al público, por tanto no constituyen un riesgo actual a la población y el medio ambiente. No obstante, constituyen un riesgo potencial frente a un eventual derrame, por lo que se recomienda realizar un Plan de Acción para la eliminación de los PCBs a corto plazo.

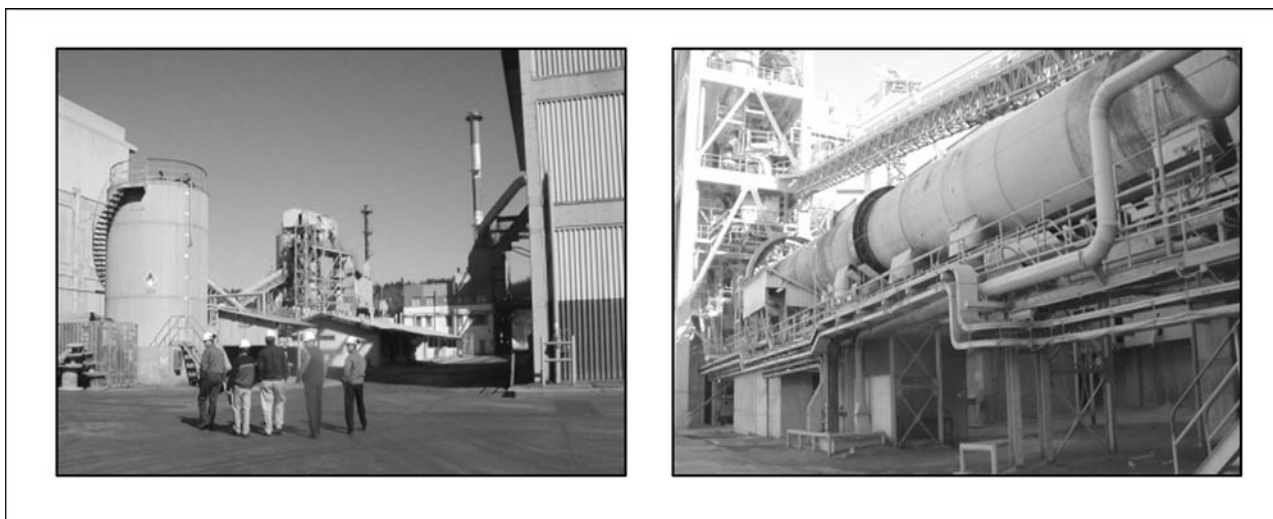
FIGURA 25: INSPECCIÓN EN TERRENO (IZQUIERDA) Y VISTA DEL HORNO DE CLINKER (DERECHA)

Modelo Conceptual: Respecto a los posibles receptores potencialmente en riesgo, no se encontraron evidencias de exposición a los COPs, por tanto el sitio no representa un riesgo para los trabajadores que operan en el lugar. Además, no existen centros poblados cercanos a ésta actividad (radio de 1,5 Km).

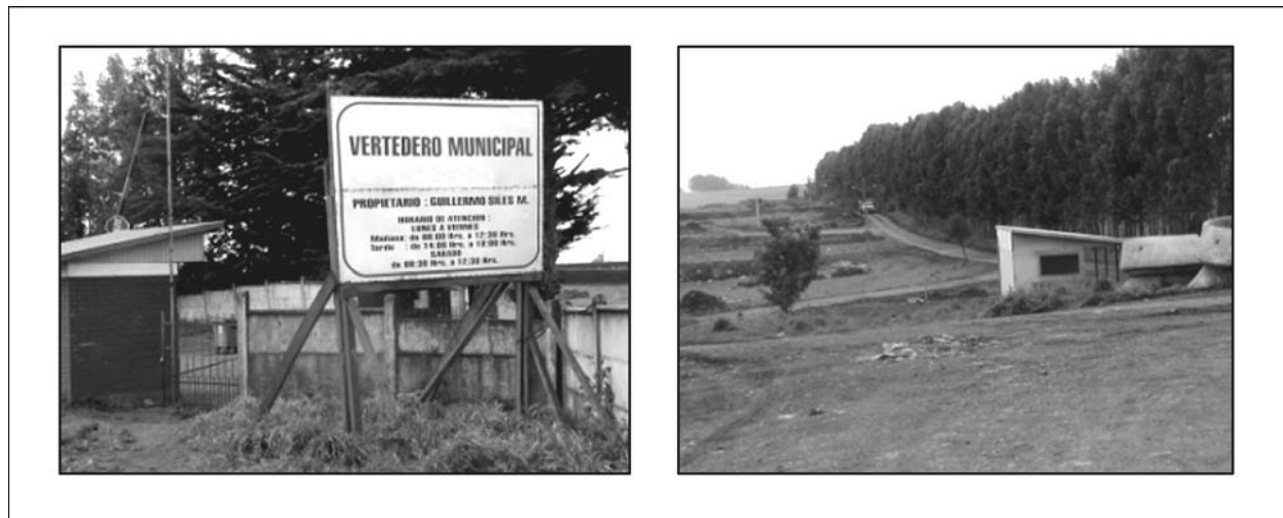
FIGURA 31: VISTA GENERAL DEL VERTEDERO Y DE SU ENTORNO

Riesgo Supuesto: En teoría, la historia del lugar indica que el sitio no ha recibido materiales contaminados con COPs en antaño. Además, no se encontró ninguna evidencia de contaminación durante la inspección en terreno. Cabe señalar que el suelo posee una baja permeabilidad, debido a que el subsuelo está constituido por depósitos lacustrinos y la textura superficial es arcillosa a gradosa.

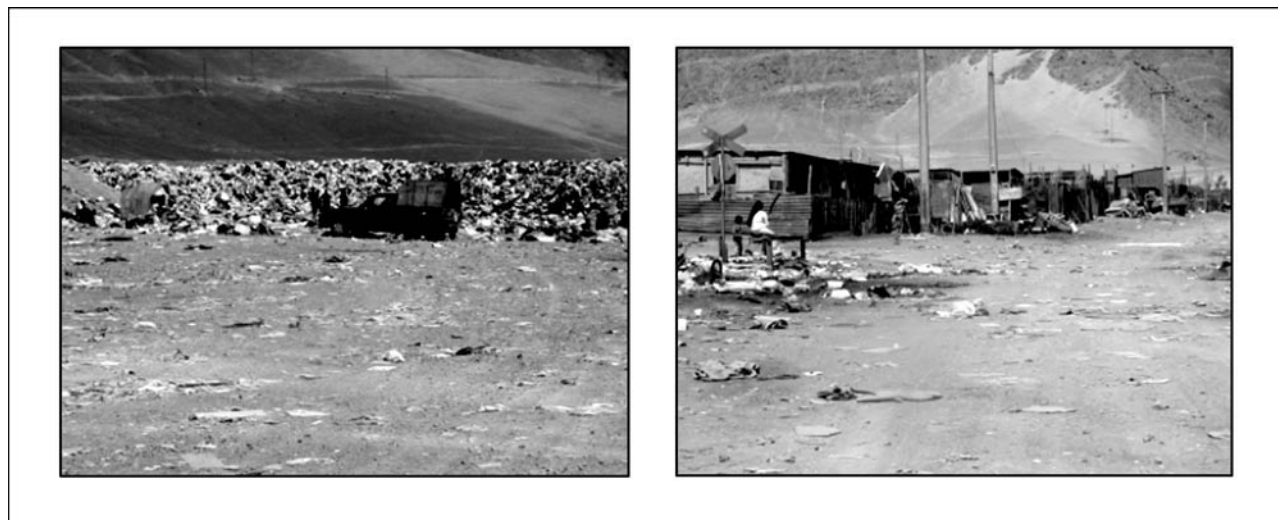
FIGURA 32: SECTOR DEL VERTEDERO DONDE SE RECOGEN DESECHOS POR HABITANTES QUE VIVEN EN LAS CERCANÍAS

Riesgo supuesto: No se puede afirmar nada definitivo en cuanto al riesgo asociado al sitio sobre la presencia de COPs, principalmente por el tipo de residuo depositado. No obstante, las condiciones precarias en las que viven los habitantes del sector puede favorecer la desnutrición y por ende, aumentar la susceptibilidad de sufrir daño en dosis menores de exposición.

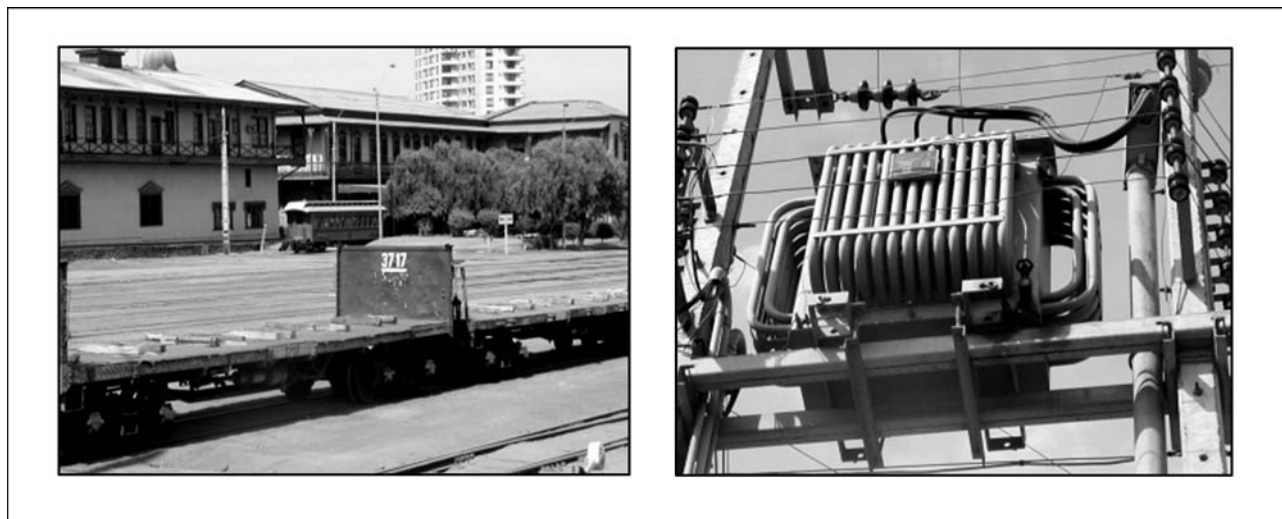
FIGURA 35: SITIO CON TRANSFORMADORES Y CONDENSADORES CON SUSTANCIAS DIELECTRICAS

Riesgo supuesto: En este caso se sostuvo una reunión con ejecutivos de la empresa y luego con los responsables de la operación y mantenimiento del sistema eléctrico, en donde se indicó que a todos los transformadores se les había reemplazado los aceites con PCBs. El destino de los aceites usados es desconocido. No obstante, no se debe descartar la posibilidad de existir PCBs en el suelo producto de algunos derrames del compuesto en el pasado.

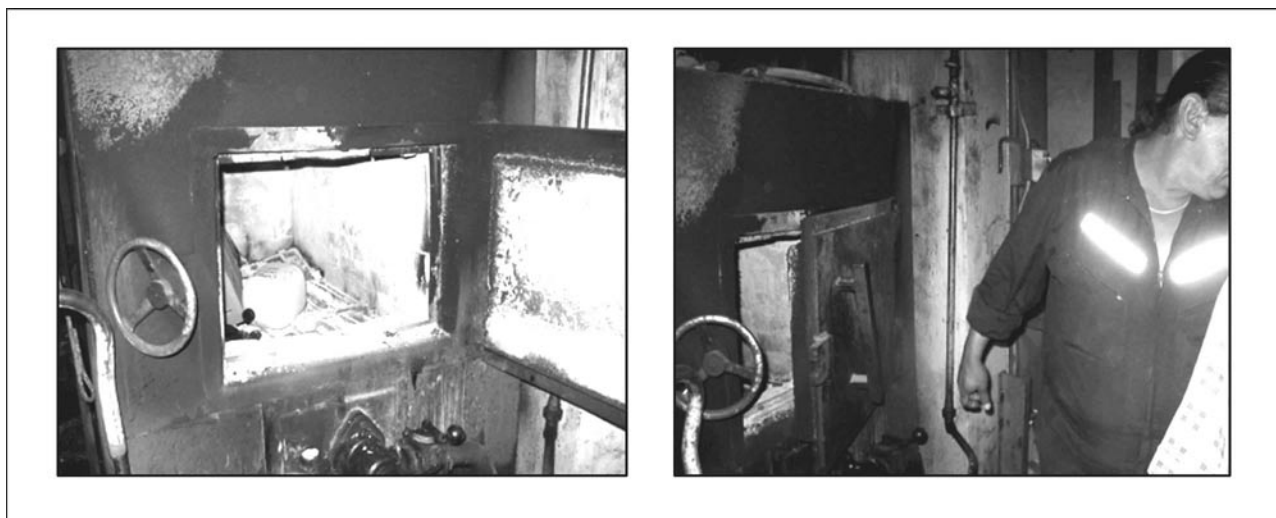
Riesgo supuesto: El riesgo por exposición a los gases y cenizas de combustión por el operario de la caldera son muy altas, dadas las malas condiciones en que se encuentra y las fugas de gases que existen (se observan cenizas en las paredes de la habitación). No se puede evaluar el riesgo a la población circundante, sin embargo, una estimación puede realizarse mediante la modelación de la pluma contaminante.

FIGURA 36: CALDERA QUE SE UTILIZA EN EL HOSPITAL PARA LA INCINERACIÓN DE RESIDUOS MÉDICOS

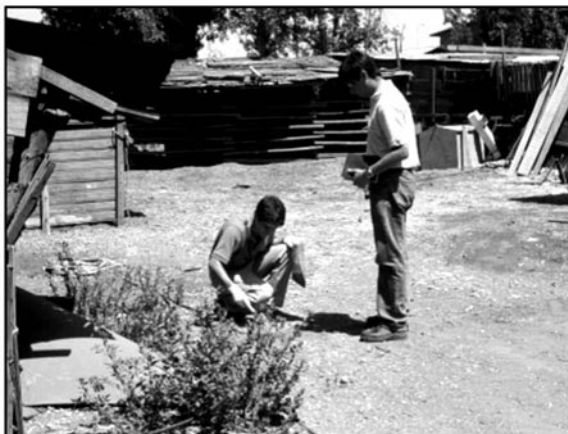
Casa residencial aledaña a un incendio industrial reciente

FIGURA 39: MUESTREO DE SUELO SUPERFICIAL AL INTERIOR DE UNA VIVIENDA CERCANA Y EN LA DIRECCIÓN DEL VIENTO DOMINANTE

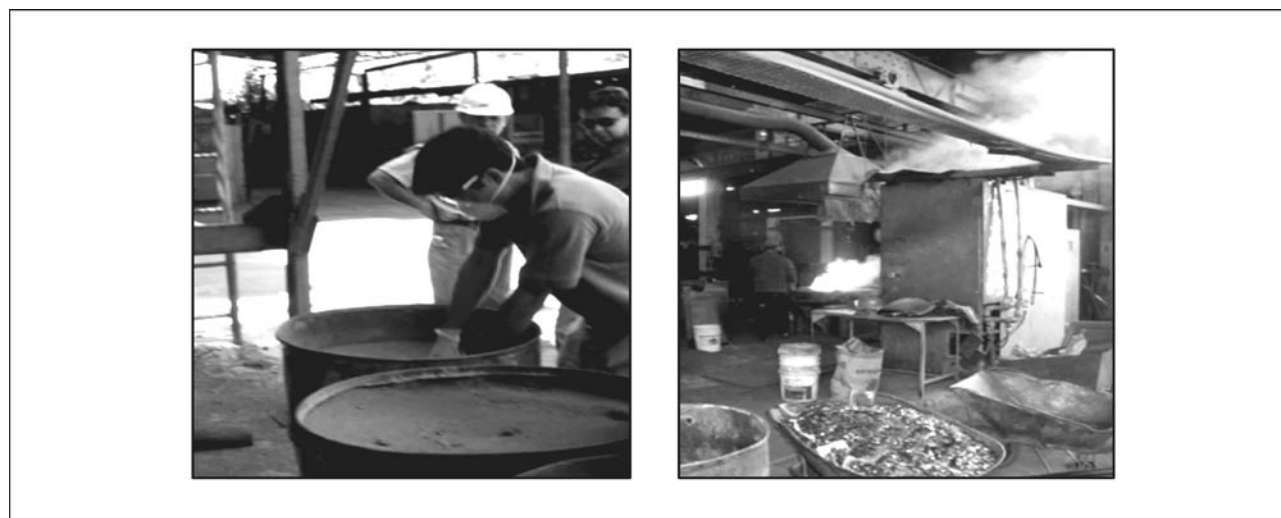
Fundición

FIGURA 40: TOMA DE MUESTRA DEL POLVO DE FILTRO ACUMULADO EN TAMBORES (IZQUIERDA) Y EN EL SUELO SUPERFICIAL ALEDAÑO AL HORNO ELÉCTRICO (DERECHA)

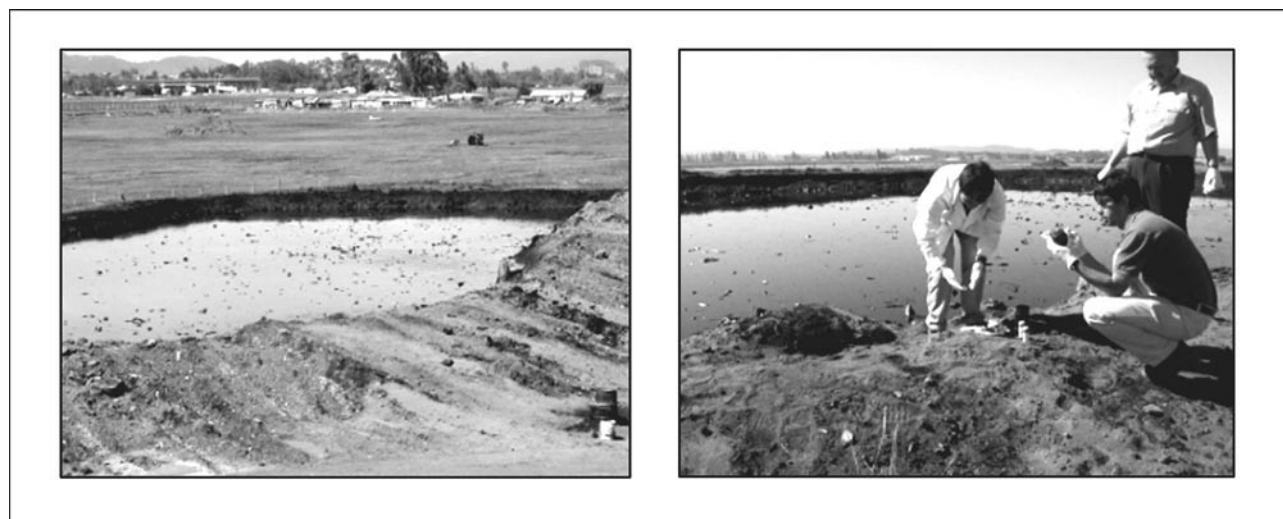
FIGURA 41: VISTA DE LA PISCINA ACUMULADORA DE ACEITE (IZQUIERDA) Y LA TOMA DE MUESTRAS (DERECHA)

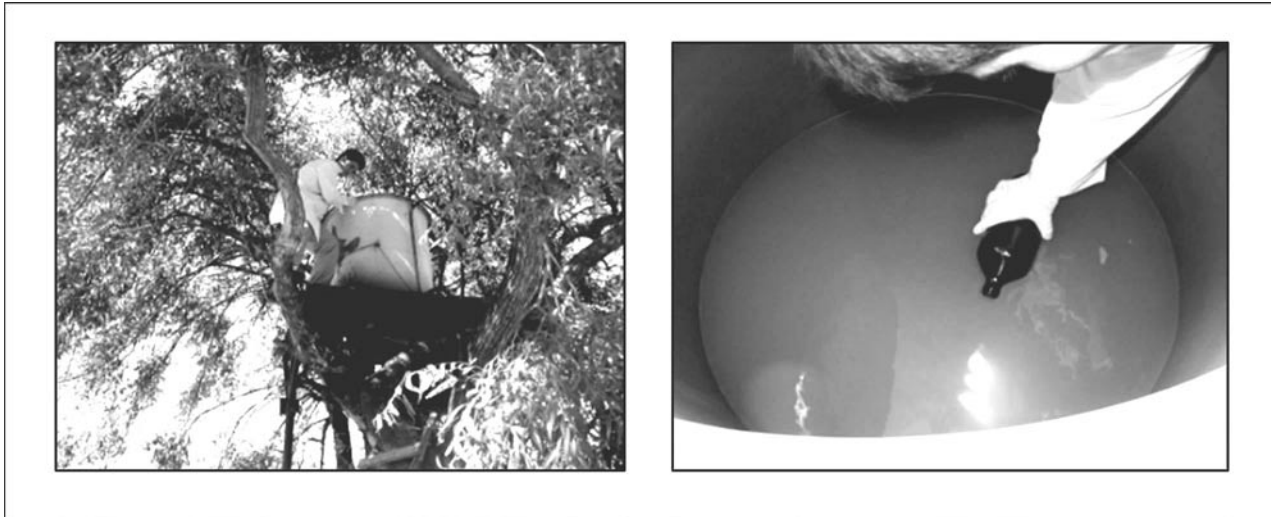
- b) **Estanque acumulador de agua de pozo:** Se obtuvo una (1) muestra del estanque acumulador de agua de pozo de una casa cercana a la piscina de aceite, distante 350 metros al sur de piscina acumuladora (Figura 42).

FIGURA 42: ESTANQUE DE AGUA DE POZO (IZQUIERDA) TOMA DE UNA MUESTRA DE AGUA (DERECHA)

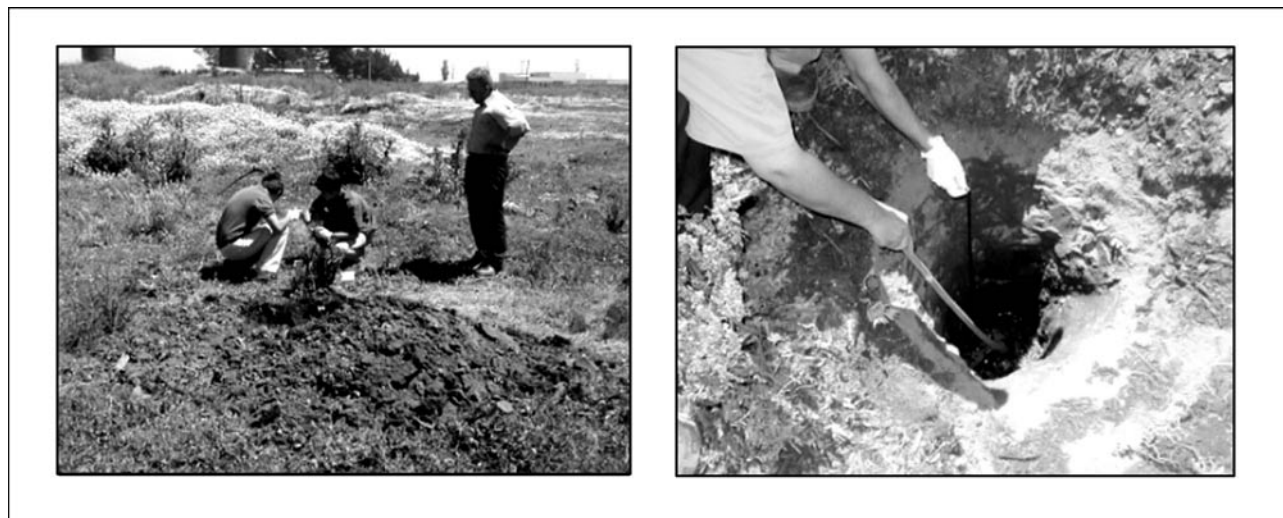
- c) **Zona Bofedales:** Se obtuvo una (1) muestra de suelo en zona de bofedales continúa a casas del sector, distante 300 metros al sur de piscina acumuladora, a una profundidad de 1 metro, además se obtuvo una (1) muestra de agua del mismo lugar a una profundidad aproximada de 1 metro (Figura 43).

FIGURA 43: TOMA DE MUESTRAS EN ZONA DE BOFEDALES (IZQUIERDA) Y DE AGUA SUBTERRÁNEA A POCA PROFUNDIDAD (DERECHA)
