# DIAGNÓSTICO PARA GESTIÓN INTEGRAL DE RESIDUOS SÓLIDOS EN CHILOÉ Y PALENA

Código BIP 30060594-0

Resumen Informe Etapa 2  
30 Abril 2008

# DIAGNÓSTICO VERTEDEROS INDUSTRIALES

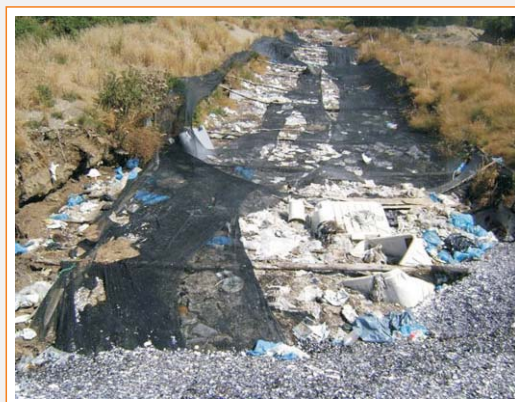
### VERTEDERO ISMAEL OJEDA

El predio en el cual se emplaza el vertedero, se ubica fuera del radio urbano de la comuna de Castro a una distancia aproximada de 10 km, y la resolución N° 0837, emitida el 19 de Junio de 1996 no especifica su superficie.

Cercado actualmente para las instalaciones del vertedero ocupa una superficie aproximada de 50.573,01m<sup>2</sup>, de acuerdo al levantamiento topográfico realizado en enero del 2008.

- No se efectúa la cobertura diaria de los residuos.
- No cumple con la altura de 1,80 metros de manera de impedir el ingreso de personas o animales, el actual cierre se ha visto sobrepasado por los residuos.
- No cuenta con un control periódico de vectores sanitarios (ratas y moscas).
- Al analizar la operación del depósito a la fecha, se puede caracterizar como un vertedero incontrolado a cielo abierto, sin control de vectores, sin un plan de crecimiento, con un impacto alto sobre el medio.

- De acuerdo a lo observado en terreno, la masa de residuos no es sometida a un trabajo de compactación con el objeto de densificar.
- A partir de los resultados obtenidos al aplicar la metodología de diagnóstico de vertederos, se puede observar que todos los factores ambientales tienen un indicador alto, exceptuando el de bienestar, el cual resulto ser de grado medio.

**Artículo N° 9**, en el cual se establece el requerimiento de una zona de protección de 300 m. al interior del sitio, lo cual evidentemente no se puede cumplir.

**Artículo N° 15**, donde se establece que las pendientes que adopten los taludes de los residuos no pueden ser superiores a la relación 1V:3H, excepto en donde se demuestren condiciones de esfuerzos resistentes y esfuerzos deslizantes mayor o igual a 1,5 metros (estáticas) y 1,3 metros (dinámicas); lo que en este vertedero no fue demostrado.

**Artículo N° 34:** que hace relación a lo siguiente: "El frente de trabajo debe mantenerse del menor ancho posible"; si bien el frente permite la descarga y manejo apropiado de la maquinaria, su ancho no esta diseñado de una manera óptima.

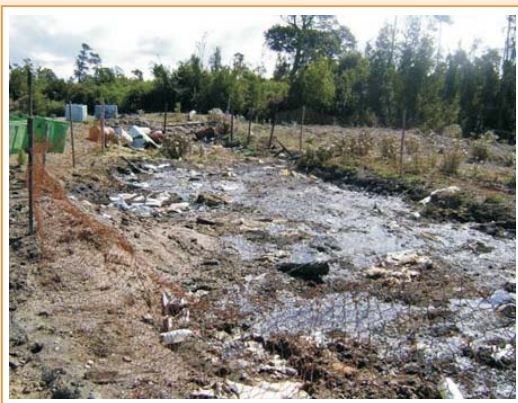
**VERTEDERO EDISON BÓRQUEZ MANSILLA**

Este vertedero, se ubica fuera del radio urbano de la comuna de Dalcahue a una distancia aproximada de 7 kms, y la resolución N° 0320, emitida el 13 de Febrero de 1996 no especifica su superficie.

El predio cercado actualmente para las instalaciones del vertedero ocupa una superficie aproximada de 11.820,02 m<sup>2</sup>, de acuerdo al levantamiento topográfico realizado en febrero del 2008.

- No se efectúa la cobertura diaria de los residuos
- No tiene un cierre perimetral
- No se lleva un registro de volumen o tonelaje de residuos recepcionados

Al analizar la operación del depósito a la fecha, se puede caracterizar como un vertedero parcialmente controlado a cielo abierto, sin un plan de crecimiento, con un impacto medio-alto sobre el medio.

La masa de residuos no es sometida a un trabajo de compactación definido con el objeto de densificar, la capa de cobertura que sella los residuos es deficiente.

**Artículo N° 9**, en el cual se establece el requerimiento de una zona de protección de 300 m al interior del sitio, lo cual evidentemente no se puede cumplir.

**Artículo N° 21**, no cuenta con un diseño de sistema de impermeabilización.

**Artículo N° 29** no tiene un letrero en el sector de acceso que indique la presencia del vertedero.

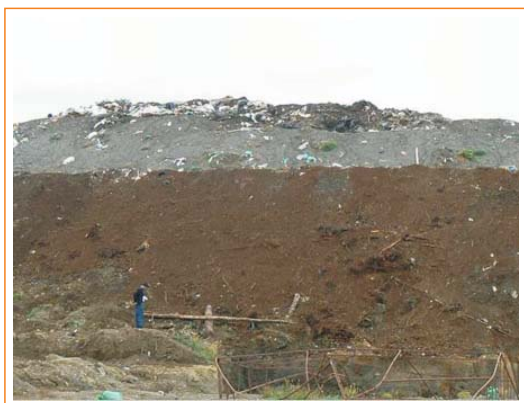
## VERTEDERO AGRÍCOLA CORCOVADO LTDA

El predio en el cual se emplaza el vertedero se ubica fuera del radio urbano de la comuna de Dalcahue a una distancia aproximada de 7,5 km, y la resolución N° 0493, emitida el 11 de Abril de 1996 no especifica su superficie.

Cercado actualmente para las instalaciones del vertedero ocupa una superficie aproximada de 5 hectáreas, de acuerdo al levantamiento topográfico realizado en enero del 2008.

**Artículo N° 9**, en el cual se establece el requerimiento de una zona de protección de 300 m al interior del sitio, lo cual evidentemente no se puede cumplir.

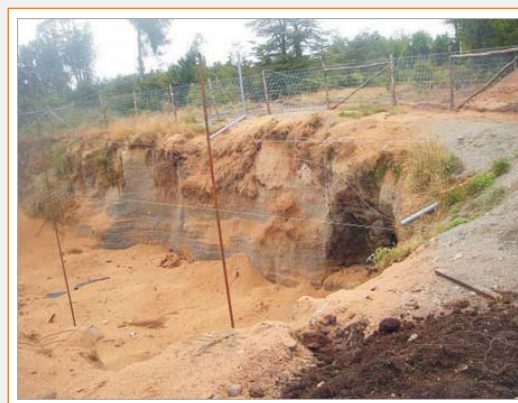
## VERTEDERO NAJAR

El predio en el cual se emplaza el vertedero, se ubica fuera del radio urbano de la comuna de Dalcahue a una distancia aproximada de 8 kms, y la resolución N° 1169, emitida el 14 de Noviembre de 1994 no especifica su superficie.

Está cercado actualmente para las instalaciones del vertedero ocupa una superficie que supera los 28.000 m<sup>2</sup>, de los cuales el vertedero en si ocupa una superficie aproximada de 870 m<sup>2</sup>, esto de acuerdo al levantamiento topográfico realizado en febrero del 2008.

Según la resolución N° 1169, el vertedero opera de manera legal desde el 14 de Noviembre de 1994, pero al analizar su operación de acuerdo a la normativa vigente NCh 2444/80, el vertedero Construcción y servicios Najjar ha cumplido con todos los requerimientos dispuestos en esta normativa.

Al analizar la operación del depósito a la fecha, se puede caracterizar como un vertedero parcialmente controlado a cielo abierto, sin un plan de crecimiento, con un impacto medio, excepto por el uso del suelo, el que se ve afectado principalmente por no estar sellado ante infiltraciones.

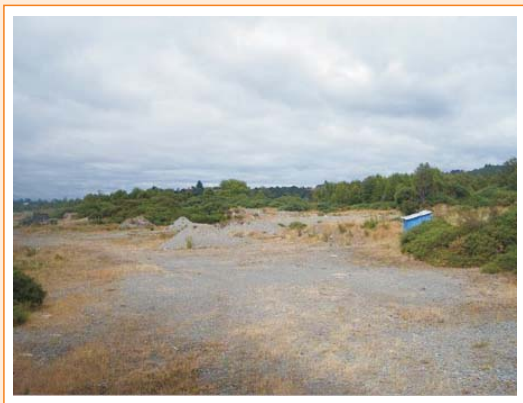
## VERTEDERO SALMONES ANTÁRTICA S.A.

El predio en el cual se emplaza el vertedero, se ubica fuera del radio urbano de la comuna de Dalcahue a una distancia aproximada de 5,2 kms, y la resolución N° 0356, emitida el 06 de Marzo de 1996, no especifica su superficie.

- El vertedero a pesar de estar cerrado para su uso, se encuentra a 50m de la vivienda más cercana, lo cual no cumple con lo dispuesto en la presente norma.

Al analizar la operación del depósito a la fecha, se puede caracterizar como un vertedero controlado y bien sellado, el cual se encuentra actualmente cerrado.

La masa de residuos se observa estable y sin problemas de estructura con buena compactación aparente y una buena capacidad portante ante simples observaciones realizadas por inspección visual.

**Artículo N° 9**, en el cual se establece el requerimiento de una zona de protección de 300 m. al interior del sitio, lo cual evidentemente no se puede cumplir.

**Artículo N° 21**, no cuenta con un sistema de impermeabilización definido.

**Artículo N° 29**, no tiene un letrero en el sector de acceso que indique la presencia del vertedero.

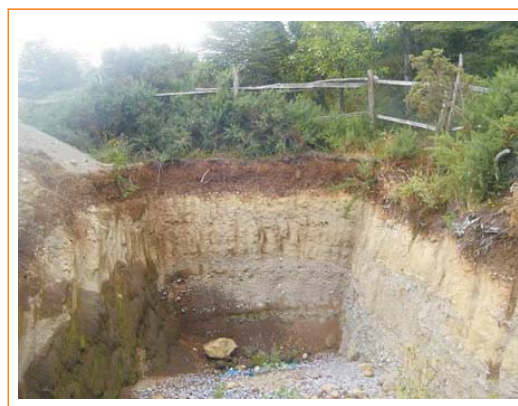
## VERTEDERO PESQUERA LOS ELEFANTES

El predio en el cual se emplaza el vertedero, se ubica fuera del radio urbano de la comuna de Dalcahue a una distancia aproximada de 7 kms, y la resolución N° 1080, emitida el 21 de septiembre de 1995 no especifica su superficie.

Cercado actualmente para las instalaciones del vertedero ocupa una superficie aproximada de 0,6 hectáreas, de acuerdo al levantamiento topográfico realizado en febrero del 2008.

- No tiene un cierre perimetral completo y no cumple con la altura de 1,8 m.
- La capa de cobertura puesta por motivos de abandono temporal, es deficiente y se ven residuos en la superficie.

Al analizar la operación del depósito a la fecha, se puede caracterizar como un vertedero parcialmente controlado a cielo abierto, con un nivel medio de impacto sobre el entorno.

Se observó una buena compactación del lugar y buena estabilidad del terreno.

**Artículo N° 9**, en el cual se establece el requerimiento de una zona de protección de 300 m al interior del sitio, lo cual evidentemente no se puede cumplir.

**Artículo N° 21**, no cuenta con un diseño de sistema de impermeabilización.

**Artículo N° 29** no tiene un letrero en el sector de acceso que indique la presencia del vertedero.

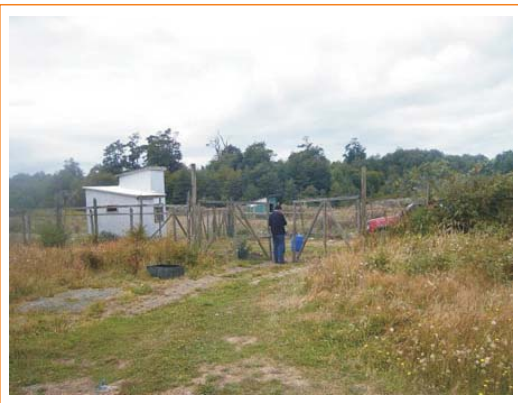
### VERTEDERO CONSERVAS DALCAHUE

El predio en el cual se emplaza el vertedero, se ubica fuera del radio urbano de la comuna de Dalcahue a una distancia aproximada de 7 kms, y la resolución N° 0201 emitida el 26 de febrero de 1997, no especifica su superficie.

Está cercado actualmente para las instalaciones del vertedero. Ocupa una superficie que supera los 2000 m<sup>2</sup>, la que ha sido totalmente intervenida. Esto de acuerdo al levantamiento topográfico realizado en febrero del 2008.

- Los restos de basuras deben quedar cubiertos de tierra al final de cada día.
- No existen registros de entradas de residuos sólidos dentro del vertedero.

Al analizar la operación del depósito a la fecha, se puede caracterizar como un vertedero parcialmente controlado a cielo abierto, sin un plan de crecimiento, con un impacto medio-alto, excepto por el factor de flora y fauna que se ve con una evaluación por impacto de nivel muy alto, mientras que el uso de la tierra posee un impacto de nivel alto.

La masa de residuos no es sometida a un trabajo de compactación definido con el objeto de densificar, la capa de cobertura observada es insuficiente para cubrir la totalidad de los desechos. Los volúmenes descargados en zanja la degradación que éste presenta, solo ofrece una agresividad paisajística.

**Artículo N° 12.** No queda demostrado que el vertedero posee suficiente material de cobertura.

**Artículo N° 37,** no se observa una capa de cobertura suficiente sobre los residuos del vertedero.

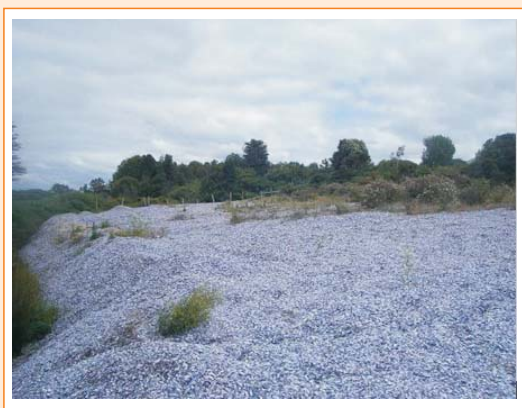
### VERTEDERO AGROMAR

El predio en el cual se emplaza el vertedero, se ubica fuera del radio urbano de la comuna de Dalcahue a una distancia aproximada de 7 kms, y la resolución N° 0727, emitida el 20 de junio 1996 no especifica su superficie.

Está cercado actualmente para las instalaciones del vertedero, ocupa una superficie aproximada de 7,7 hectáreas, de acuerdo al levantamiento topográfico realizado en febrero del 2008.

- La capa de cobertura puesta por motivos de abandono temporal, es deficiente y se ven residuos en la superficie.
- No se observo compactación en el lugar. No se cuenta con un plan de avance y al momento de la visita no se contaba con un registro de ingreso de volúmenes de residuos.

**Artículo 54,** la presencia de una capa vegetal sobre los residuos expuestos, indican que la superficie indicada como superficie terminada, no cuenta con una capa de cobertura final.

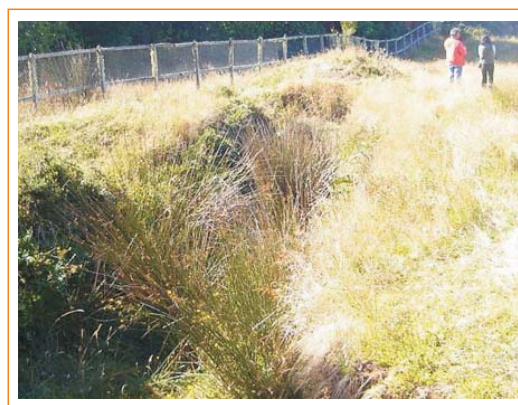
### VERTEDERO PROMEX Y PESQUERA QUEITAO

El predio en el cual se emplaza el vertedero, se ubica fuera del radio urbano de la comuna de Queilén a un radio aproximado de 3,5 kms, y la resolución N° 0665, emitida el 10 de junio de 1994 no especifica su superficie.

Cercado actualmente para las instalaciones del vertedero ocupa una superficie aproximada de 0,7 hectáreas, de acuerdo al levantamiento topográfico realizado en febrero del 2008.

**Artículo N° 29**, no tiene un letrero en el sector de acceso que indique la presencia del vertedero.

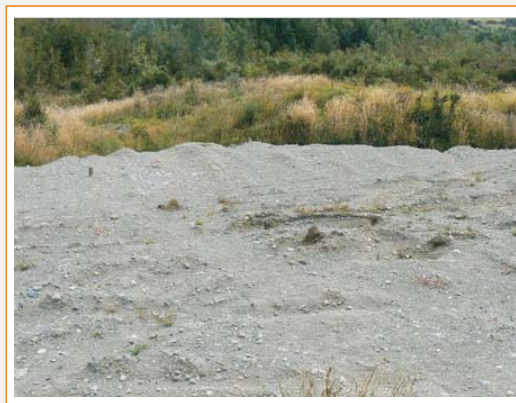
#### VERTEDERO PESQUERA BÓRQUEZ

El predio en el cual se emplaza el vertedero, se ubica cerca del radio urbano de la ciudad de Auhac a una distancia aproximada de 17 kms, y la resolución N° 0630, emitida el 25 de abril de 1994 no especifica su superficie.

Se emplaza el vertedero en una superficie aproximada de 6400 m<sup>2</sup> pero la zona en donde se depositan los residuos ocupa una superficie aproximada de 1800 m<sup>2</sup>, de acuerdo al levantamiento topográfico realizado en febrero del 2008.

**Artículo N° 29**, no tiene un letrero en el sector de acceso que indique la presencia del vertedero.

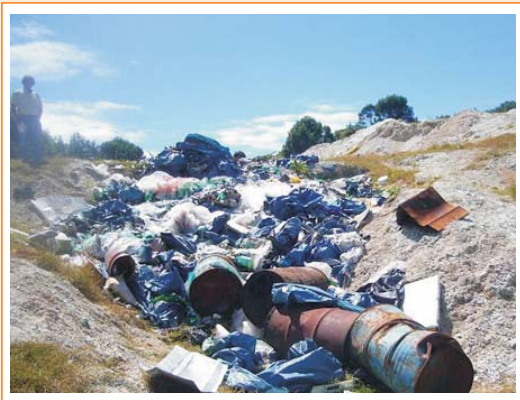
### VERTEDERO OTTO NUÑEZ RIQUELME

El predio en el cual se emplaza el vertedero, se ubica fuera del radio urbano de la comuna de Quellón a una distancia aproximada de 2,4 kms, y la resolución N° 0631, emitida el 26 de Abril de 1994 no especifica su superficie.

Está cercado actualmente para las instalaciones del vertedero ocupa una superficie aproximada de 6,5 hectáreas, de acuerdo al levantamiento topográfico realizado en febrero del 2008.

**Artículo N° 29**, no tiene un letrero en el sector de acceso que indique la presencia del vertedero.

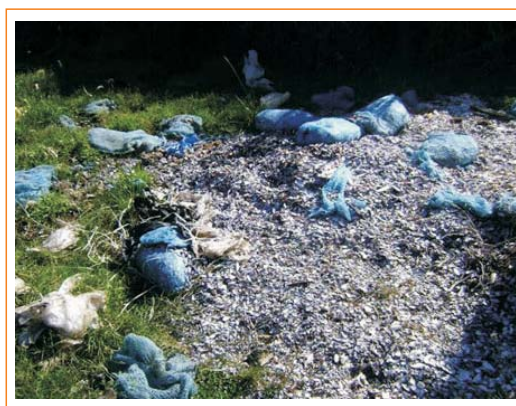
### VERTEDERO ISLA MAGNA

El predio en el cual se emplaza el vertedero, se ubica fuera del radio urbano de la comuna de Quellón a una distancia aproximada de 4,1 kms, y la resolución N° 0380, emitida el 21 de marzo de 1995, no especifica su superficie.

Está cercado actualmente ocupa una superficie que supera las 6 hectáreas y el vertedero emplazado en su interior es de aproximadamente 1800 m<sup>2</sup>, esto de acuerdo al levantamiento topográfico realizado en febrero del 2008.

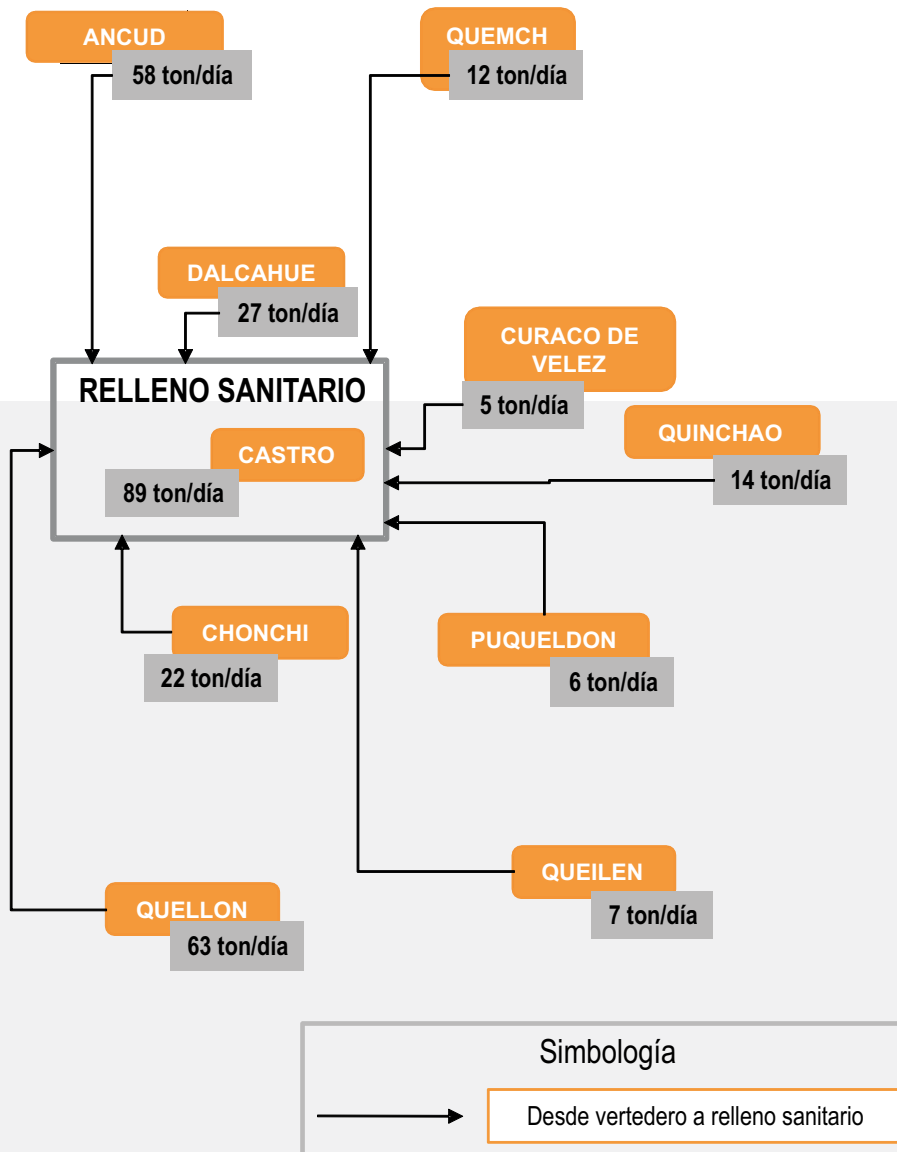
### ALTERNATIVA 2

Esta alternativa considera el desarrollo de un relleno sanitario mancomunado, emplazado en el sitio propuesto por la comuna de Castro. Esta alternativa considera que cada comuna deposite sus residuos en el relleno sanitario mancomunado, por medio del transporte en camiones recolectores. Para los casos de las comunas de Puqueldón, Curaco de Vélez y Quinchao, se ha determinado una tarifa mayor de transporte por el trayecto marítimo que implica su traslado, hasta el sitio de emplazamiento de disposición final.

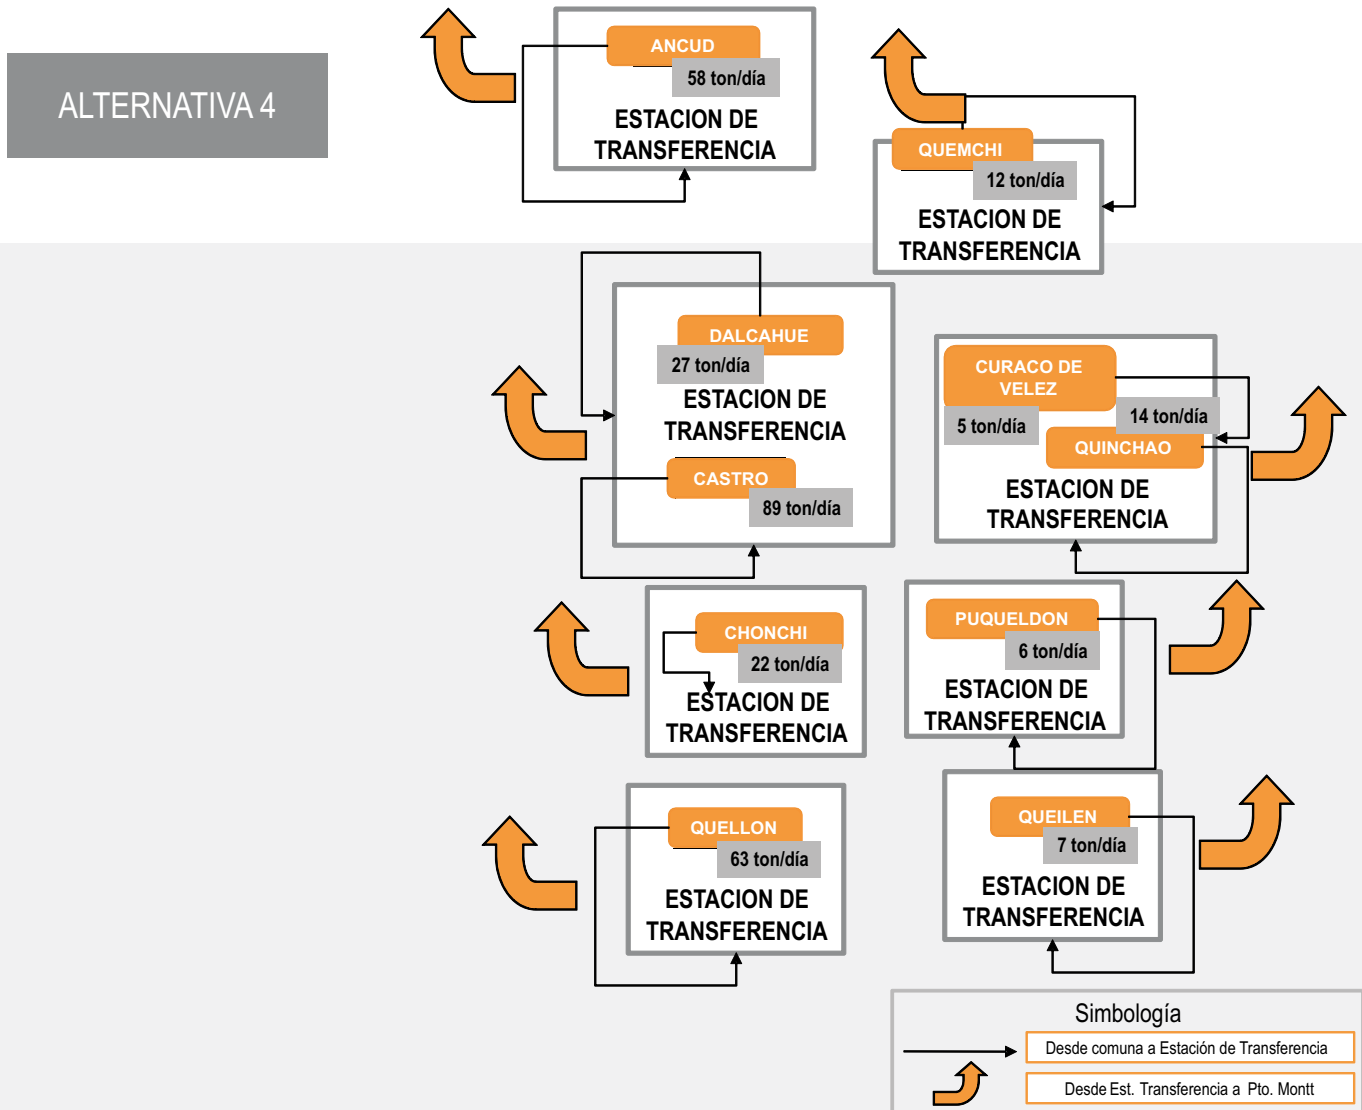
Esta alternativa considera la operación de estaciones de transferencia comunales y mancomunadas, emplazadas en sitios aptos de cada comuna de acuerdo al modelo de localización y disposición final en relleno sanitario emplazado en Puerto Montt, específicamente a 20 km de la ciudad de Puerto Varas.

- Ancud
- Quemchi
- Dalcahue y Castro (Compartirían un centro de transferencia, emplazado en Castro)
- Curaco de Vélez y Quinchao (Compartirían un centro de transferencia emplazado en Curaco de Vélez)
- Puqueldón
- Chonchi
- Queilén
- Quellón

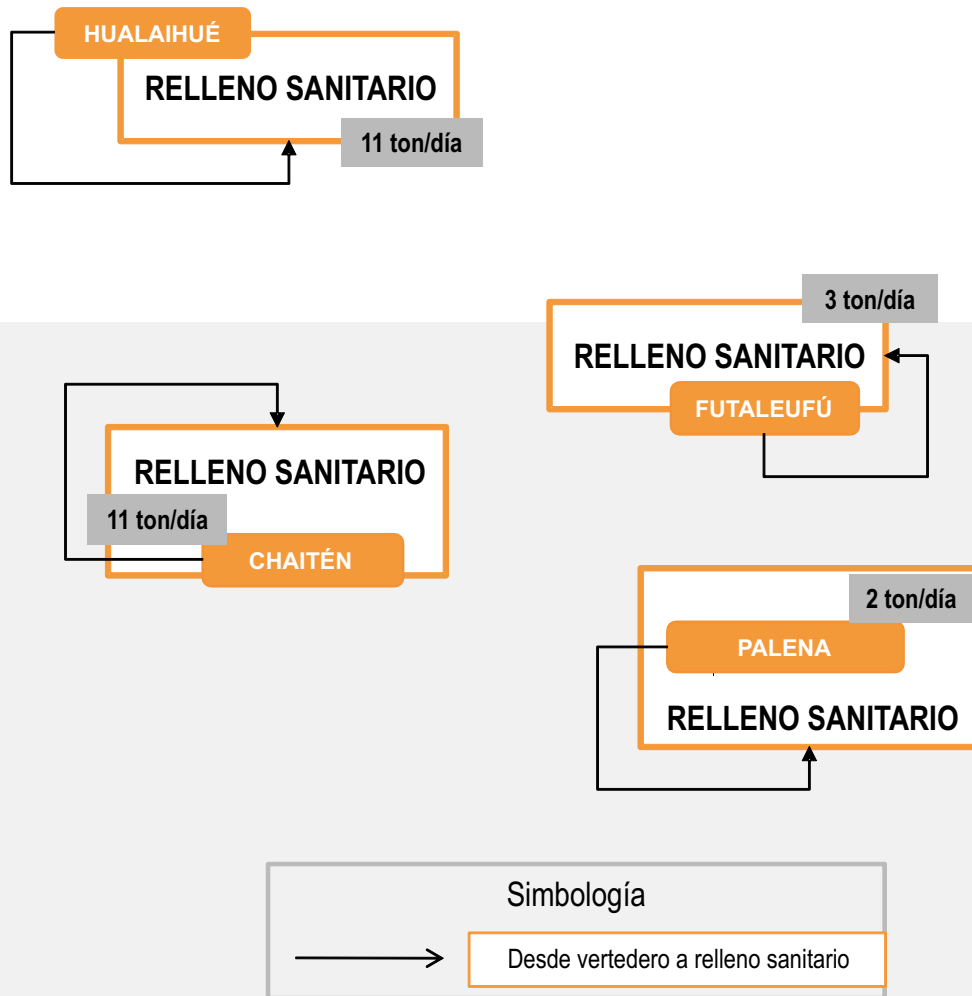
#### ALTERNATIVA 1

Esta alternativa considera un relleno sanitario comunal, emplazados en sitios aptos de acuerdo a los resultados del modelo de localización, y moderadas distancias desde los centros urbanos de generación.

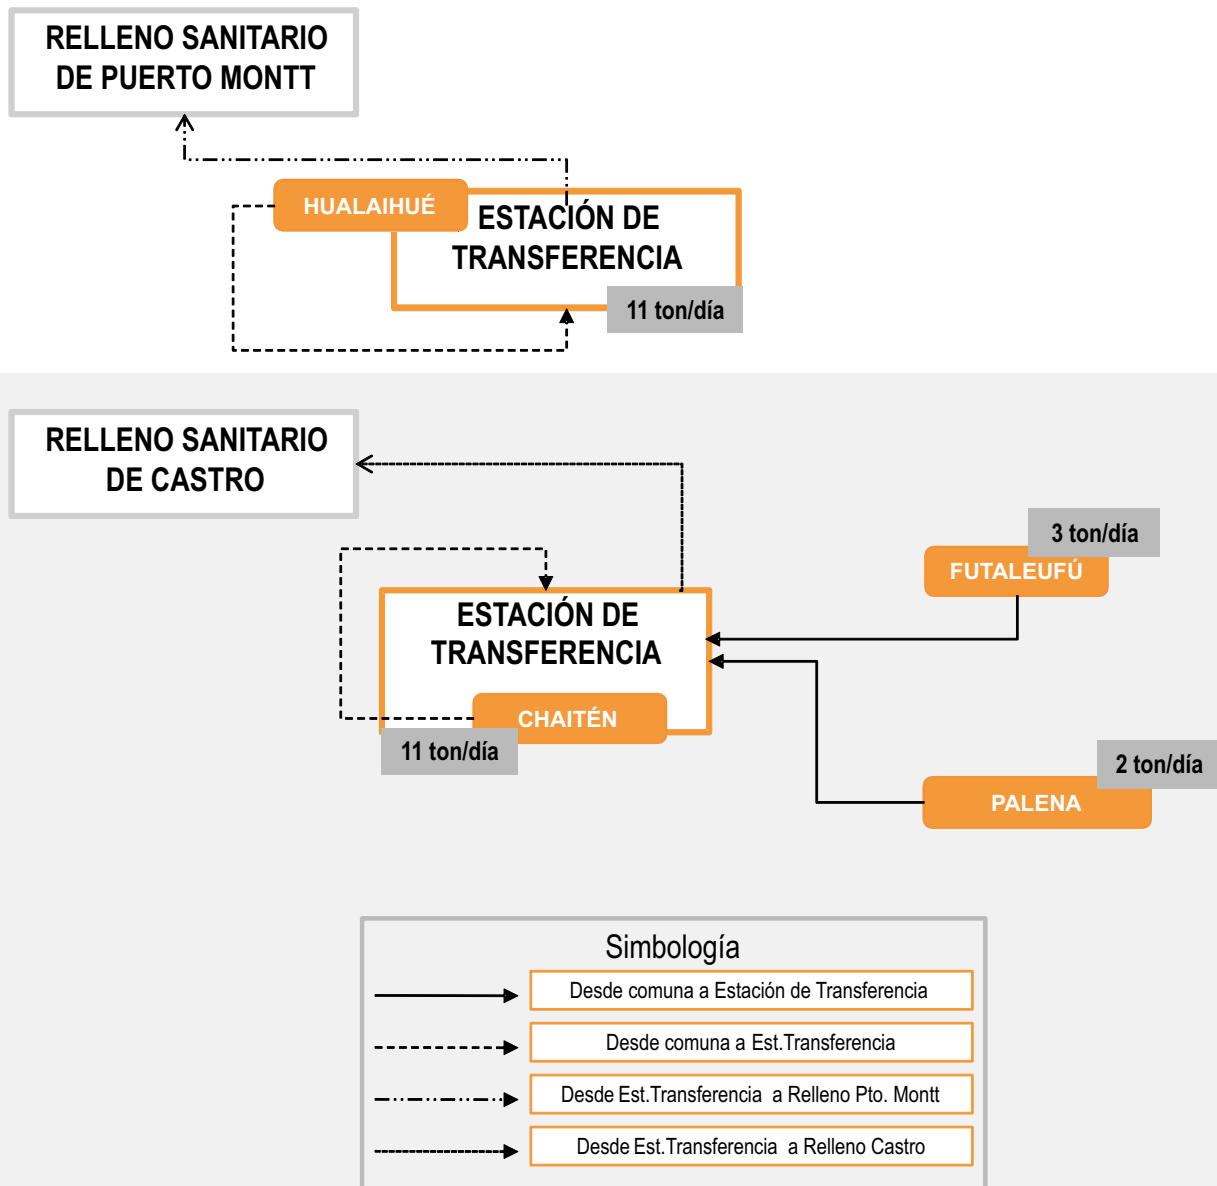
### ALTERNATIVA 3

Considera el desarrollo de estaciones de transferencia en Chaitén y Hualaihué, desde donde se transportaran vía terrestre y marítima los residuos hacia sitios de disposición final emplazados en Castro y Puerto Montt respectivamente. Esta alternativa considera que las comunas de Palena y Futaleufú depositen sus residuos en la estación de transferencia mancomunada emplazada en la comuna de Chaitén, por medio del transporte en camiones recolectores..

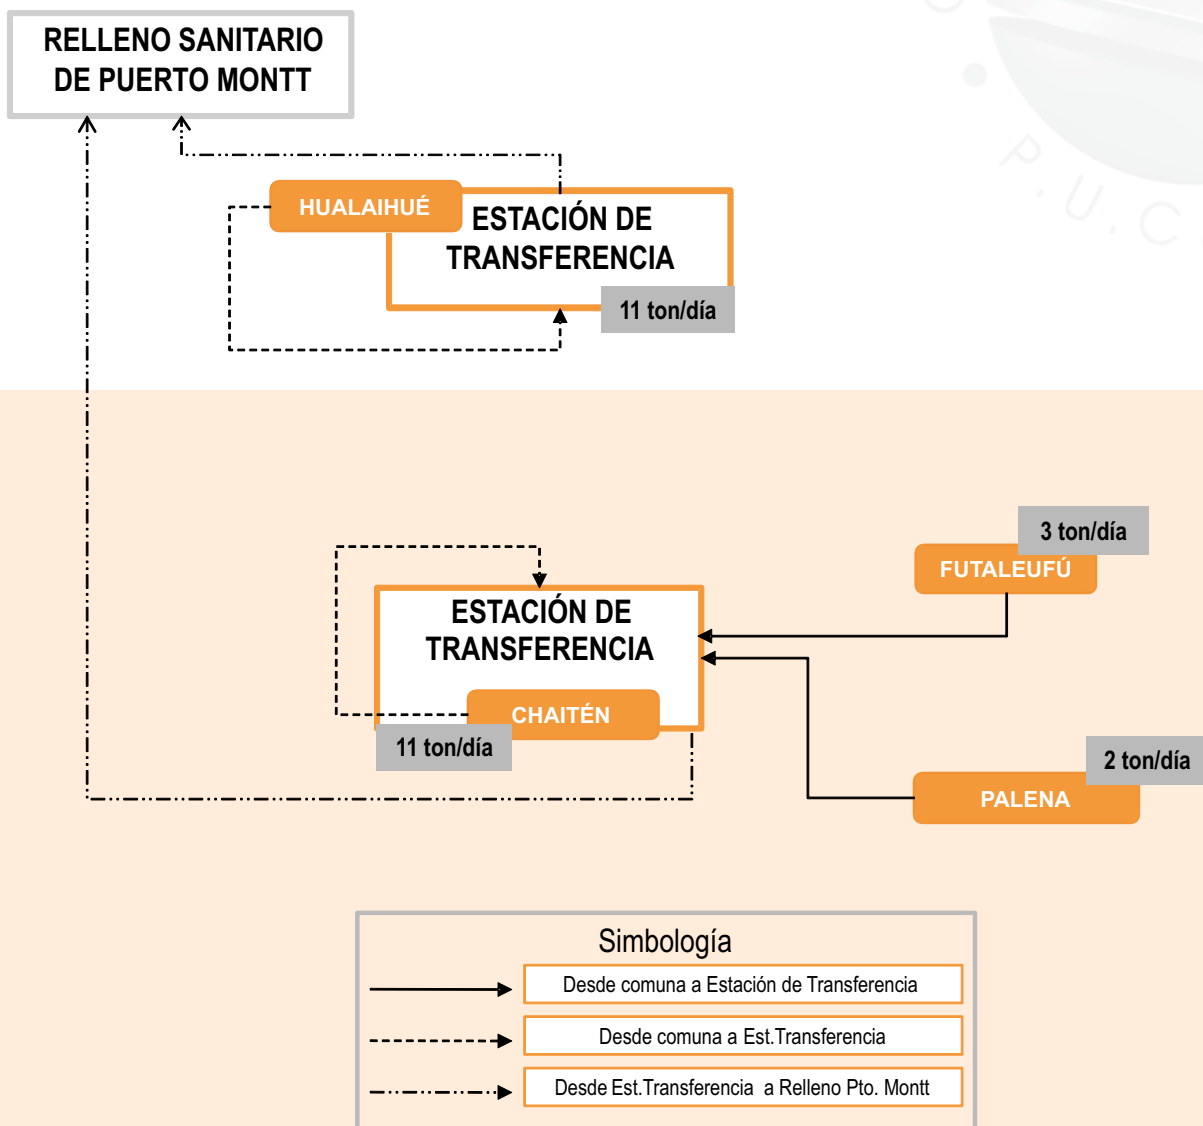
### ALTERNATIVA 4

Considera el desarrollo de estaciones de transferencia en Chaitén y Hualaihué, desde donde se transportaran vía terrestre y marítima los residuos hacia el sitio de disposición final emplazado en Puerto Montt. Esta alternativa considera que las comunas de Palena y Futaleufú depositen sus residuos en la estación de transferencia mancomunada emplazada en la comuna de Chaitén, por medio del transporte en camiones recolectores.
