Plataforma de Investigación en Ecohidrología y
Ecohidráulica

INFORME FINAL
ADAPTACIÓN REGIONAL DE UN ÍNDICE DE
ESTADO PARA ZONAS RIPARIANAS Y SU
APLICACIÓN
EN LA CUENCA DEL MAIPO

Elaborado para
Secretaría Regional Ministerial de Medio Ambiente,
Región Metropolitana de Santiago
Ministerio del Medio Ambiente

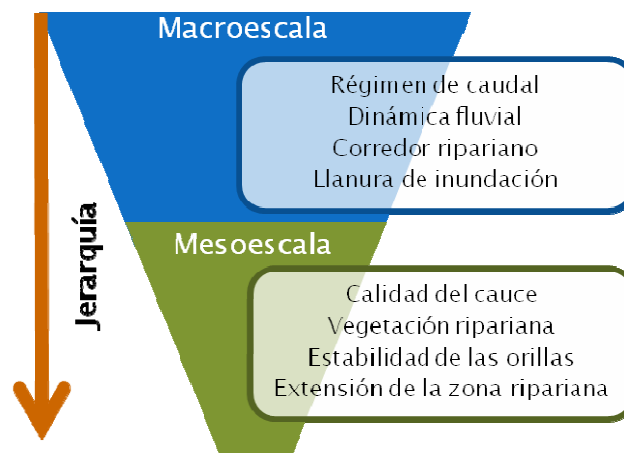
Figura 7.1. Esquema general del índice para la evaluación del estado ecológico de las zonas riparianas de la cuenca del río Maipo.

En consecuencia, el índice propuesto se compone de dos módulos: Macroescala y Mesoescala, como se muestra en la Figura 7.1. El primer módulo se compone principalmente de análisis en gabinete, mientras el módulo de Mesoescala considera evaluación en gabinete y en terreno.

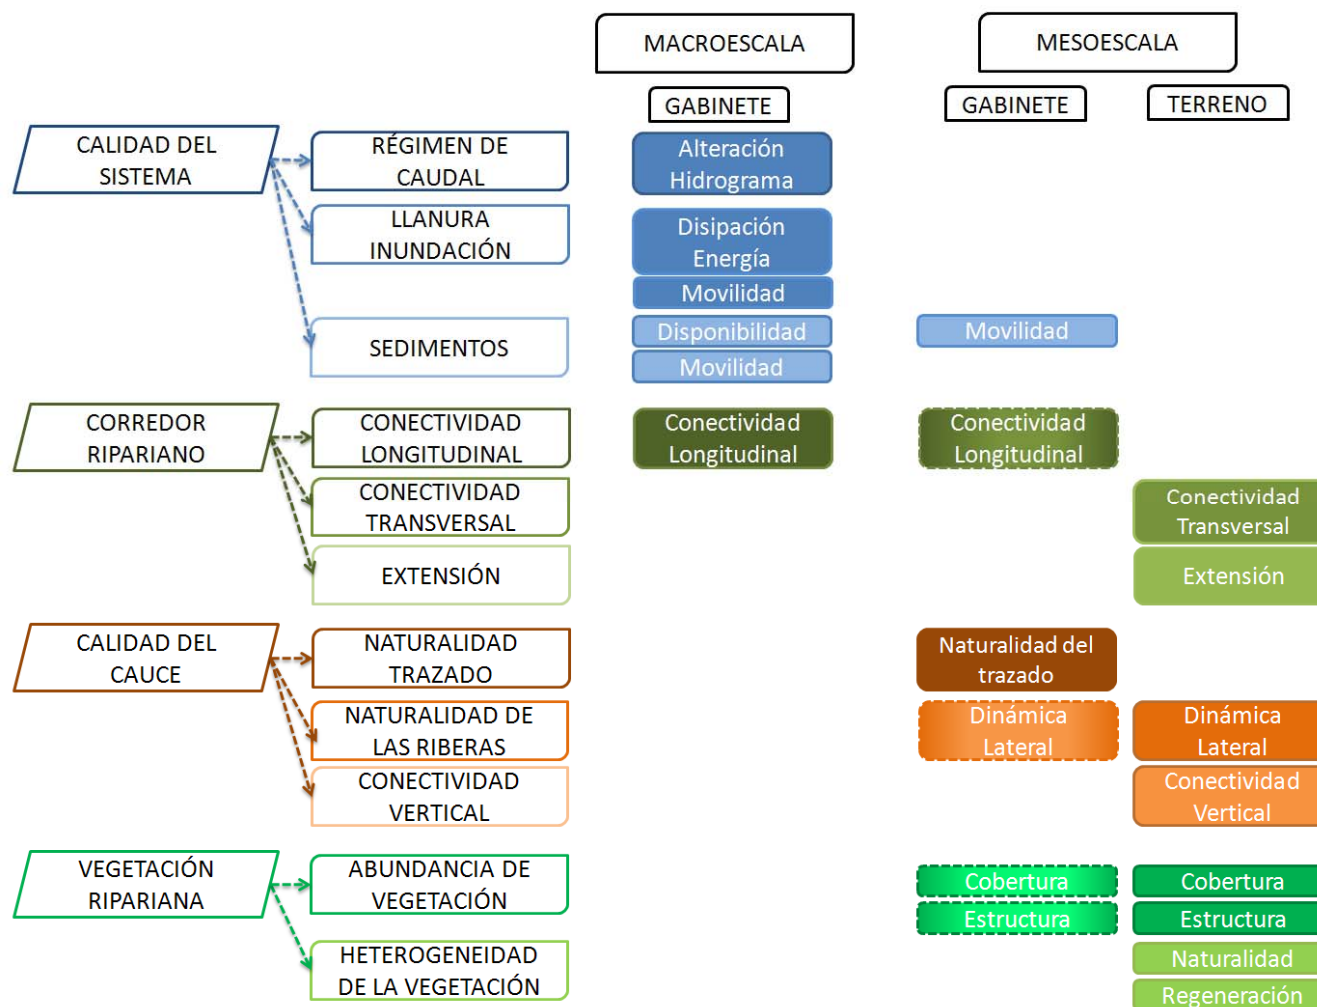
Figura 7.2. Componente y estructura del Índice para la evaluación de estado de zonas riparianas en la cuenca del río Maipo.

A continuación se detallan los fundamentos de cada componente, la funcionalidad de los subcomponentes y la forma de evaluar el grado de alteración de los elementos.

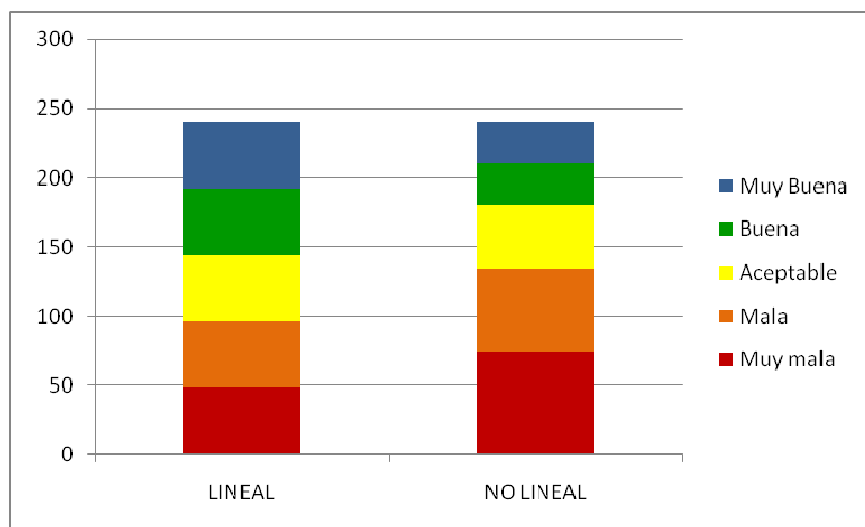
Figura 7.3 Comparación entre una asignación lineal y una no lineal en la asignación de las categorías de valoración.

En la Figura 7.3 se muestran los porcentajes asociados a una distribución equidistante y la distribución seguida en este índice. Para el primer caso, es correcto cuando los efectos son respuestas lineales a las causas y/o cuando los efectos provenientes por dos causas distintas son independientes. En el segundo caso, se ha intentado corregir los efectos no lineales producidos sobre la zona ripariana, siendo más estrictos al momento de definir el paso a una categoría con mejor nivel de valoración de las zonas riparianas.

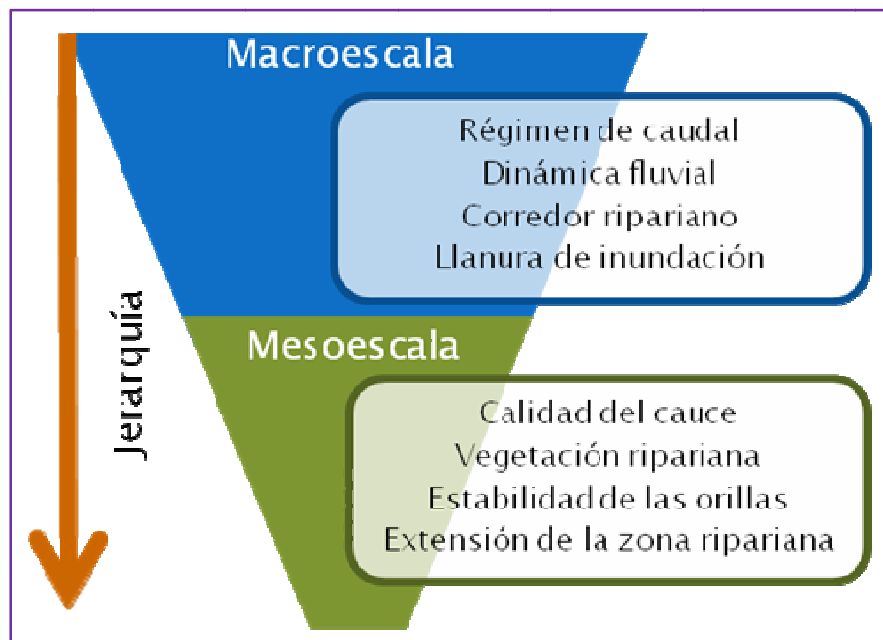
Figura 3.1: Esquema jerárquico del índice.

El índice de estado para las zonas riparianas evalúa las zonas riparianas, considerando una estructura jerárquica y distintos componentes que interactúan entre el ecosistema terrestre y acuático. Dicha estructura jerárquica es evaluada a distintas escalas espaciales en función de cada una de las características intrínsecas de los componentes, la cual puede ser vista en la Figura 3.1.

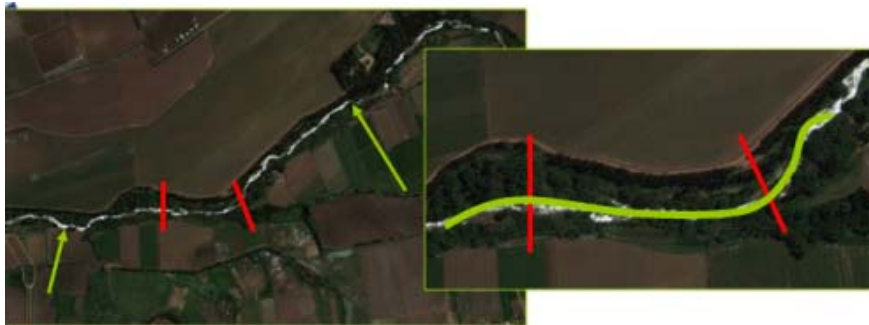
Figura 4.2: Selección del Tramo a evaluar.

El tramo seleccionado debe tener una longitud de al menos 5 km, en donde se identificarán los posibles accesos a la zona ripariana. Posterior a esto, en terreno debe seleccionarse el tramo a evaluar en función de la accesibilidad real al tramo. Ya que en la información obtenida en gabinete es posible que no puedan ser identificadas cierres perimetrales, portones u otros elementos que impidan el acceso al tramo a evaluar.
