Plataforma de Investigación en Ecohidrología y Ecohidráulica

Estudio para la identificación de
zonas riparianas relevantes en la
cuenca hidrográfica del Maipo

Informe Final

Comisión Nacional del Medio
Ambiente.

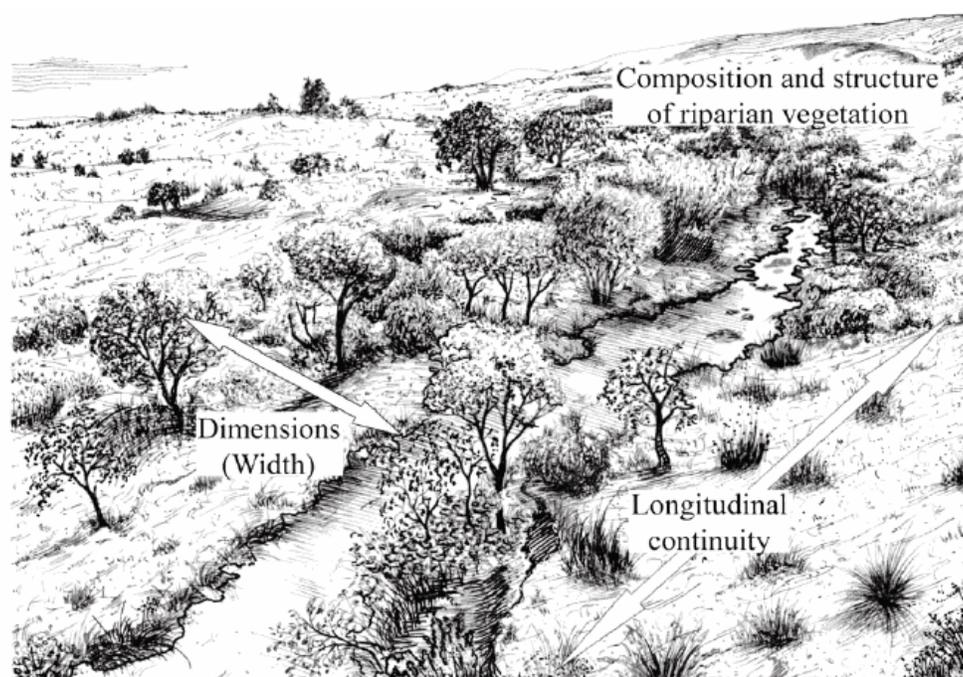
Figura 1.1: Atributos físico-estructurales de la zona ripariana.
Fuente: González del Tánago y García de Jalón (2006)

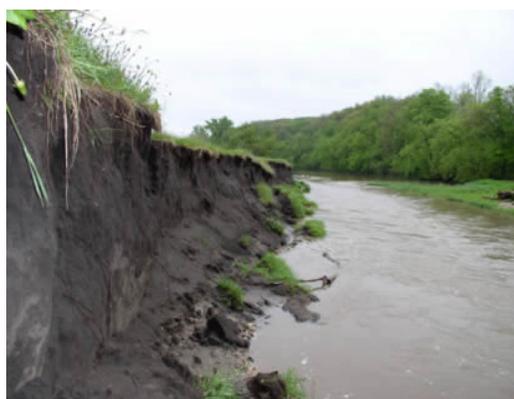
Figura 2.1 Erosión en las laderas producto de la ausencia de vegetación ripariana.

El material suministrado al río proviene tanto de la erosión de las riberas aguas arriba (proceso influenciado por la resistencia y resiliencia de las raíces) como de la ladera. Las riberas que carecen de vegetación ripariana son a menudo inestables y están sujetas a la pérdida de masa, transformándose en cauces amplios (Figura 2.1).

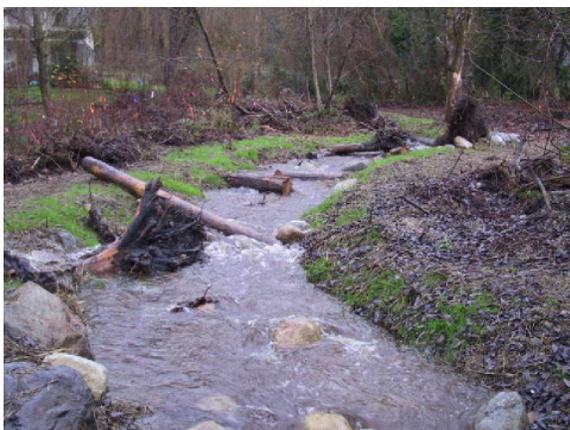
Figura 2.2: Reorientación del flujo debido a la presencia de troncos en el cauce
Fuente: <http://www.stillaguamish.nsn.us>

Los detritos leñosos juegan un papel importante en la zona ripariana ya que ejercen una fuerte influencia sobre la hidráulica de los ríos, el transporte de sedimentos, la morfología de los cauces y la ecología de éstos (Andreoli *et al.* 2007, Gurnell *et al.* 2002, Naiman y Decamps 1997). Por ejemplo, en bosques riparianos, estos detritos se acumulan durante las crecidas. Cada acumulación de detritos usualmente incluye al menos una pieza larga de madera la cual puede resistir el flujo y capturar físicamente piezas más pequeñas de madera, haciendo crecer la acumulación de detritos. Estas acumulaciones de detritos leñosos actúan como disipadores de energía, trampas de materiales en movimiento y formadores de hábitats (Petit y Naiman 2005). Dependiendo del tamaño, posición en el cauce y la geometría, estas acumulaciones pueden resistir y redireccionar el flujo de agua, haciendo que el poder erosivo del agua sea espacialmente heterogéneo, creando un mosaico de zonas erosionadas y agradadas en el corredor ripariano (Figura 2.2).

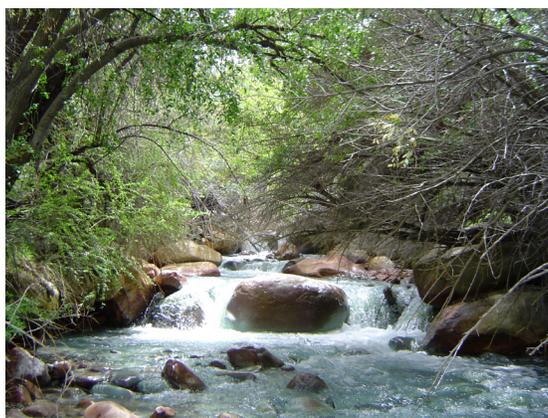
Figura 2.4: Efecto del sombreado sobre el cauce debido a la presencia de vegetación ripariana.
Fuente: Elaboración propia. Estero Yerba Loca

Este proceso de regulación de la temperatura en el río por parte de la vegetación ripariana se produce vía evapotranspiración y el efecto sombra sobre el cauce (Figura 2.4).

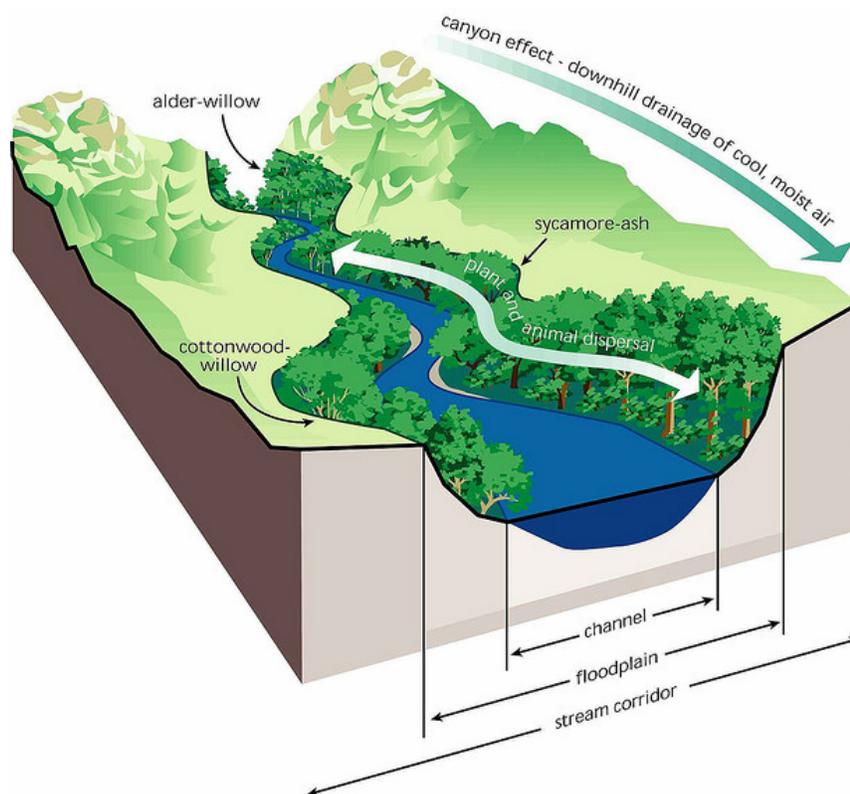
Figura 2.5 Funcionamiento de la zona ripariana como corredor ecológico.
Fuente: Stream Corridor Restoration: Principles, Processes, and Practices. 1998.
Federal Interagency Stream Restoration Working Group

Las zonas riparianas se constituyen como una red distribuida sobre grandes áreas, manteniendo la conexión biológica a lo largo de la red de drenajes (Naiman y Decamps 1997). Quizás, la mejor evidencia de esta conectividad se refleje en las especies invasoras, las cuales se mueven a través de estos corredores buscando un lugar adecuado a sus requerimientos (Richardson *et al.* 2007) (Figura 2.5).

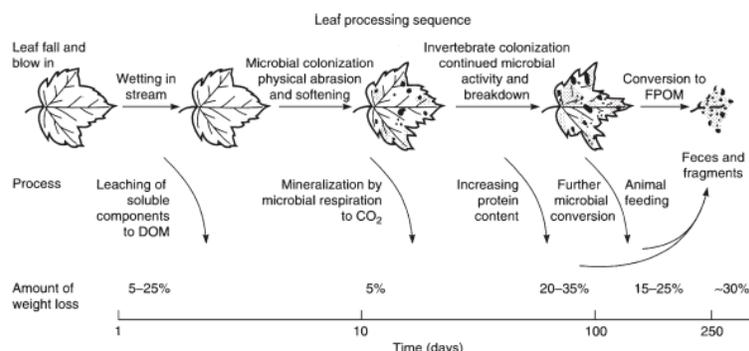
Figura 2.6 Proceso de descomposición de la hoja en el sistema fluvial.

La materia orgánica proveniente de la vegetación ripariana es una gran fuente de alimentación para los organismos acuáticos. Dicha materia orgánica se halla presente en la hojarasca que llega al río, ya sea directamente sobre este o transportada lateralmente hasta el cauce (Figura 2.6); jugando un papel fundamental en dicho transporte la estructura de la zona ripariana (Cummins 2002). Dicho transporte lateral se ve favorecido por el efecto acumulativo de diversas crecidas que mueven la hojarasca hacia los costados del cauce (Allan y Castillo 2007).

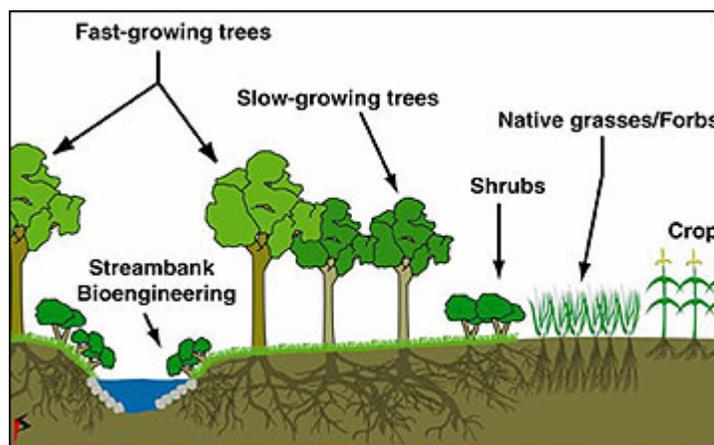
Figura 2.7 Efecto de filtro de los nutrientes provenientes de las laderas. Tomada de la página web USGS.

Se ha demostrado que la zona ripariana reduce el movimiento de nutrientes desde las laderas hacia el río, lo que permite entender el rol que juega en el control de fuentes de polución por sedimentos y nutrientes en cuencas dedicadas a la agricultura (Montreuil *et al.* 2010; Dhondt *et al.* 2006, Anbumozhi *et al.* 2005) (Figura 2.7).

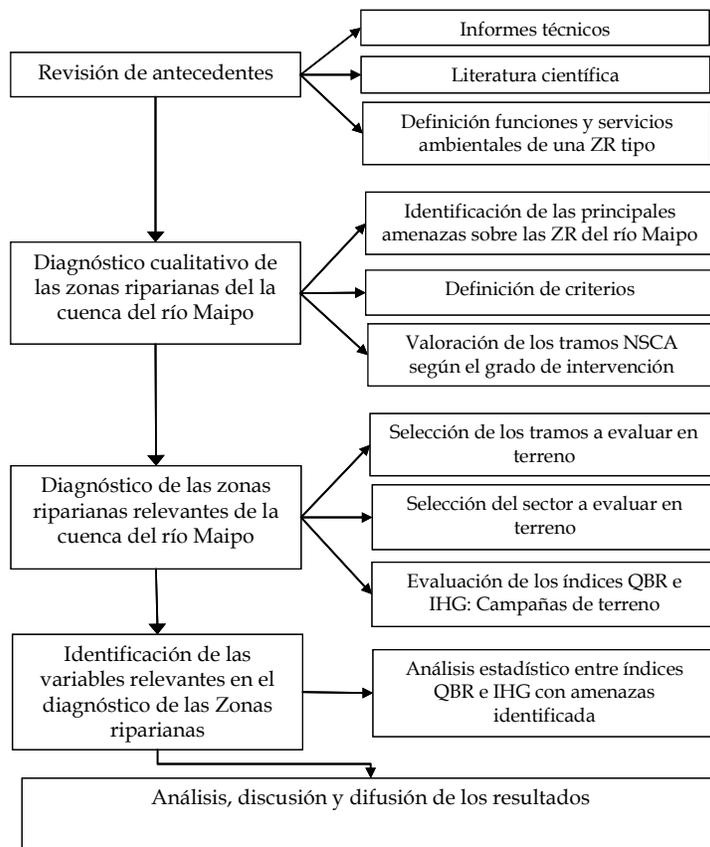
Figura 3.1: Diagrama de flujo en donde se representa la metodología utilizada

Para poder llevar a cabo los objetivos anteriormente señalados se siguió el diagrama de flujo (Figura 3.1) en donde se resumen los pasos y sus secuencias. Más detalles de estos se explican a continuación.

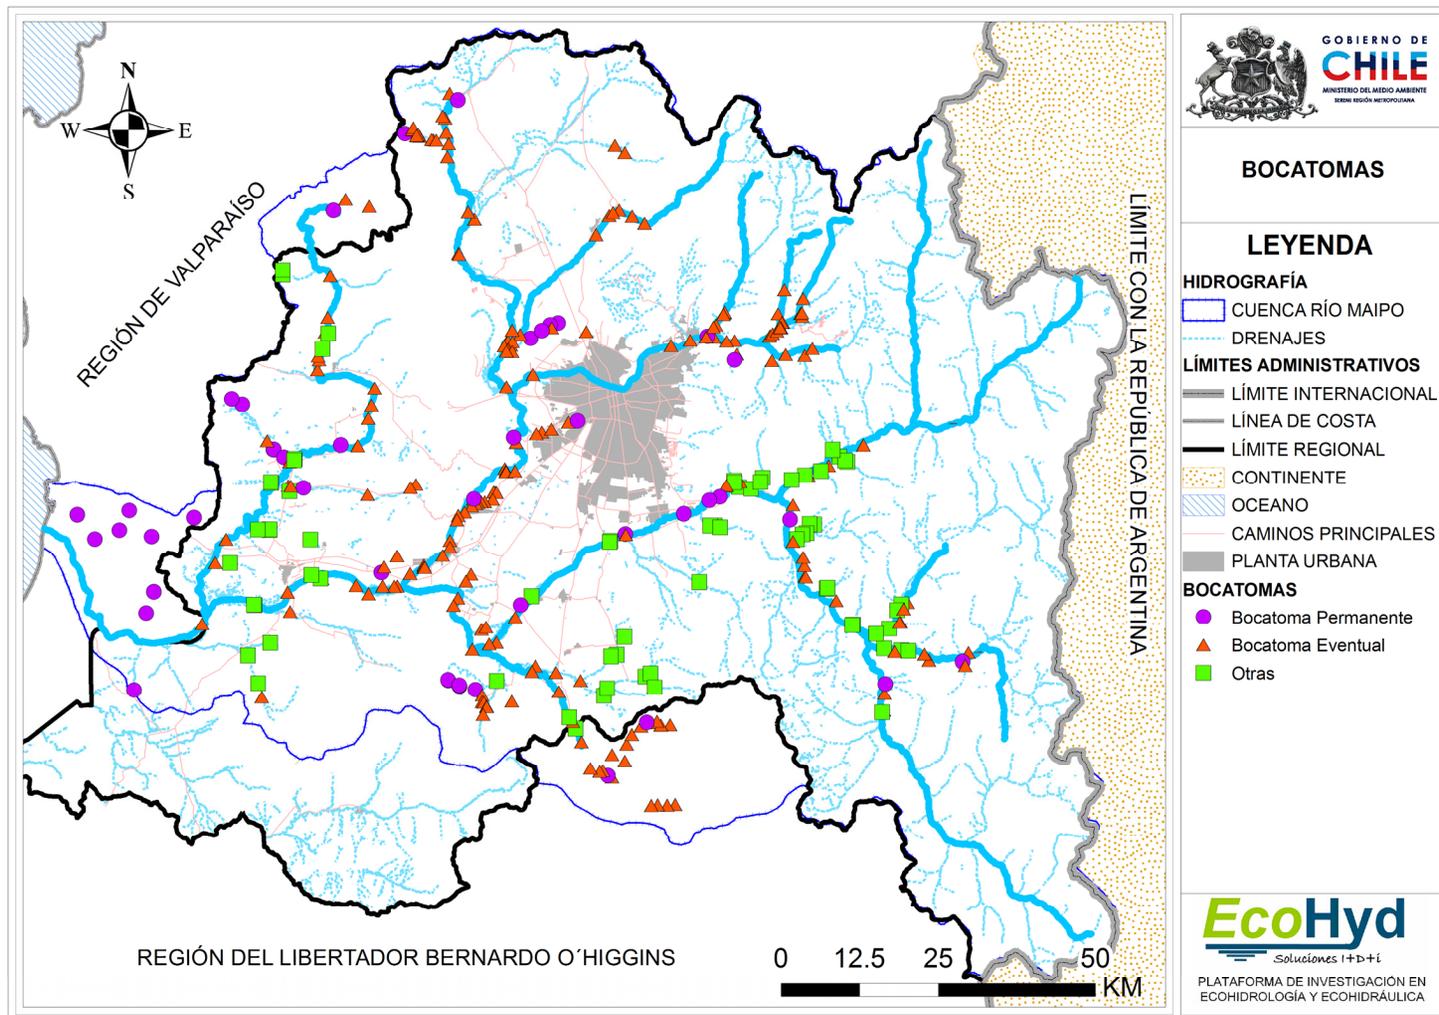
Figura 4.1: Bocatomas eventuales y permanentes localizadas en los tramos de río de NSCA Río Maipo.
Fuente: Comisión Nacional de Riego 2004.

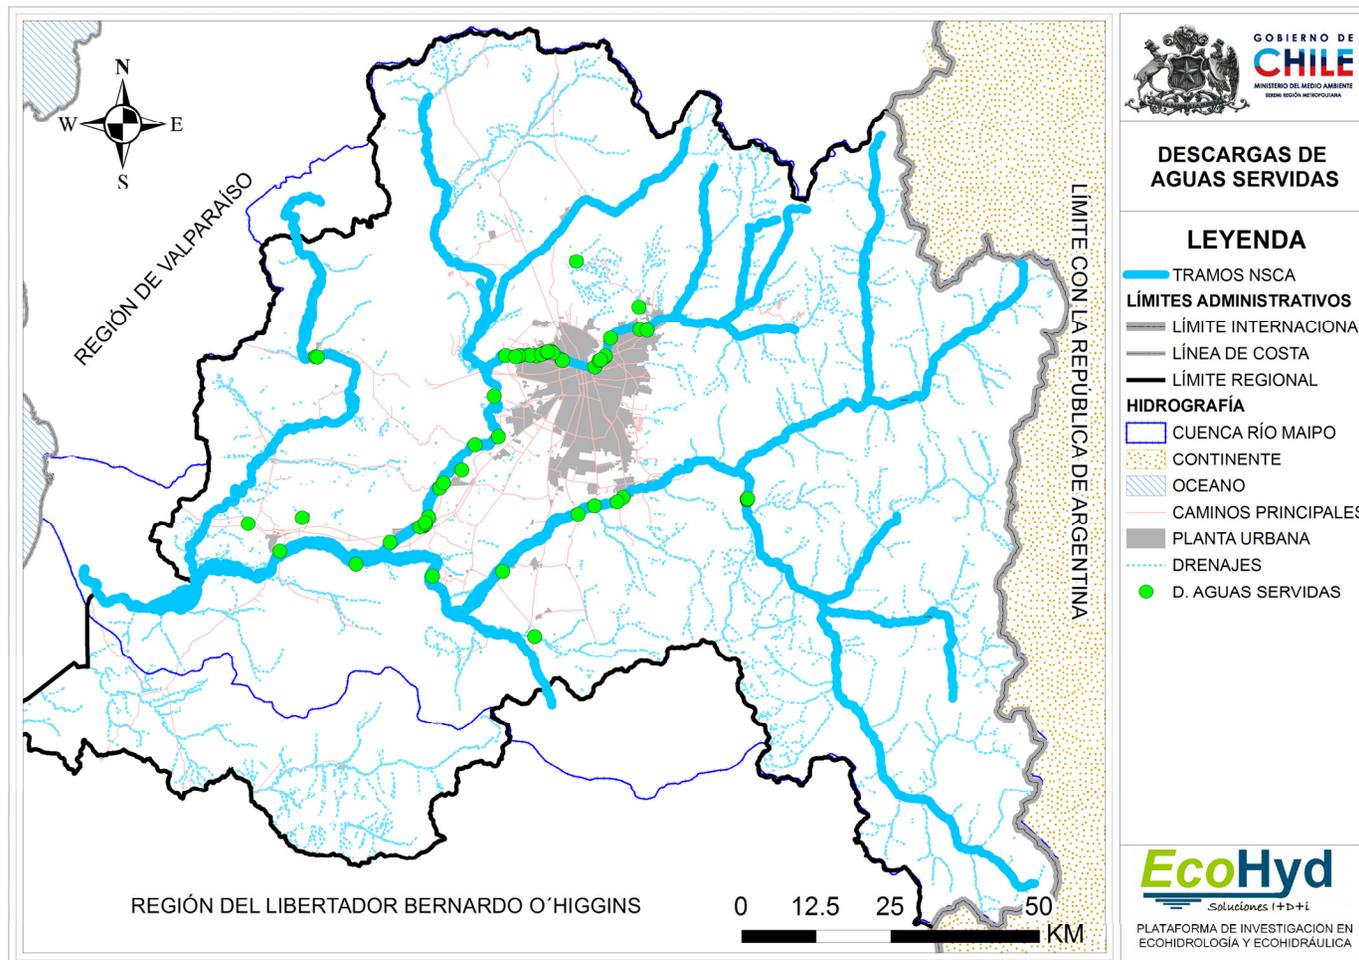
Figura 4.2 Puntos de descargas de aguas servidas con y sin tratamiento localizadas en los tramos de río de NSCA Río Maipo.

Nota: Aguas Andinas, a través del proyecto Mapocho Urbano Limpio (<http://www.sea.gob.cl>), ha saneado todas las descargas al río Mapocho en el tramo ubicado entre la rotonda Pérez Zujovic y la descarga de la Planta de Tratamiento de Aguas Servidas La Farfana.

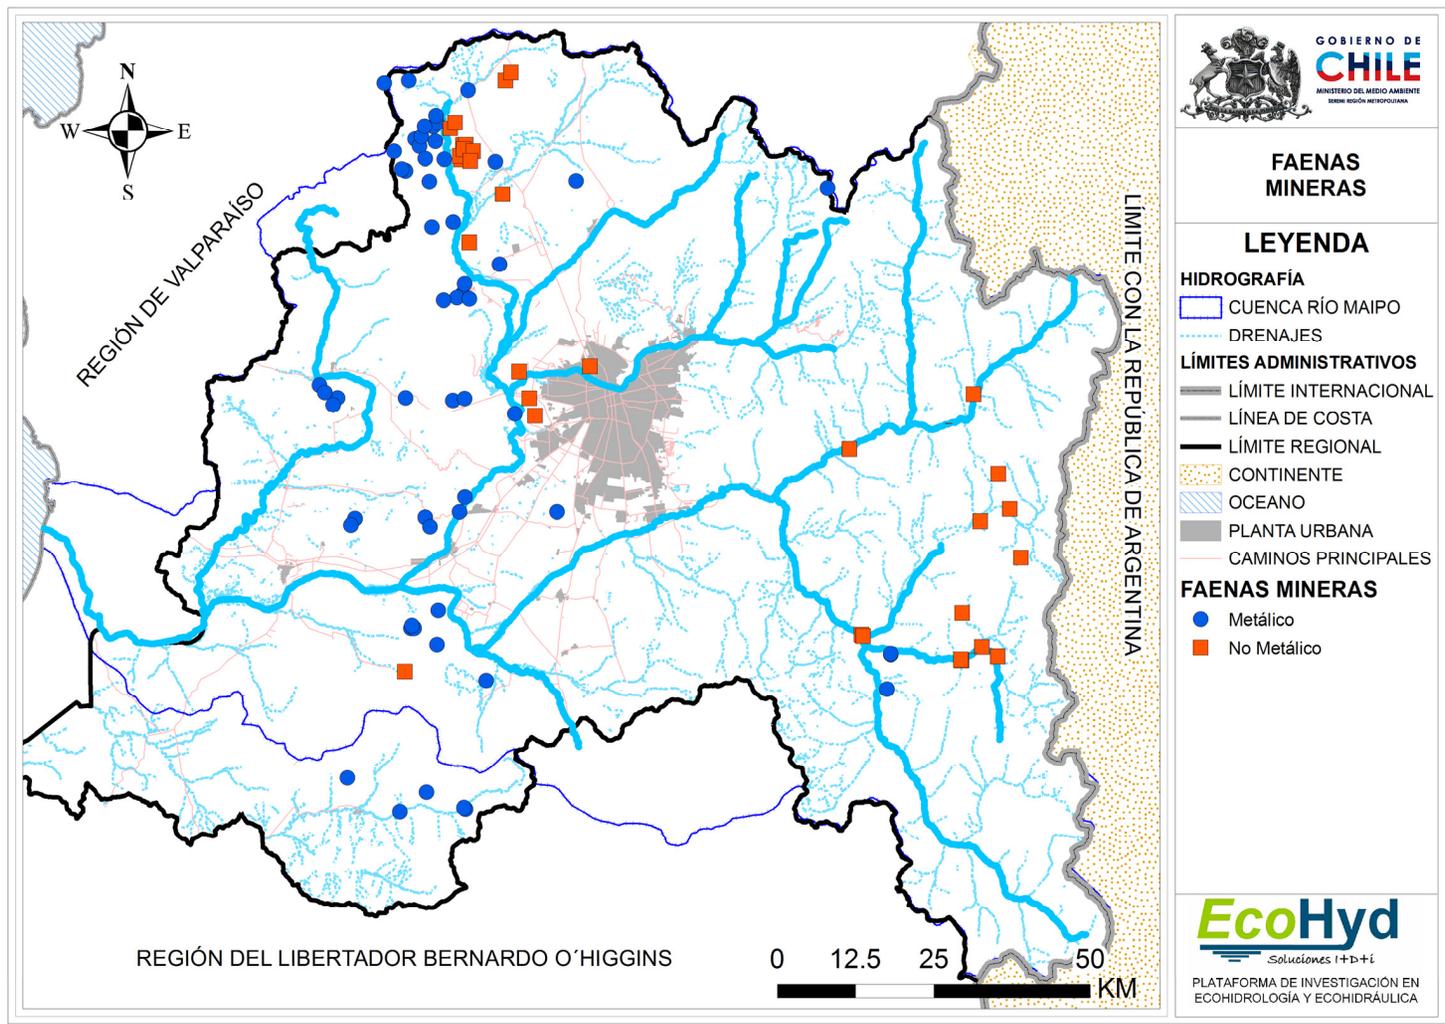
Figura 4.3 Catastro de faenas mineras localizadas en los tramos de río de NSCA Río Maipo
Fuente: SERNAGEOMIN, Atlas de Faenas Mineras (Minas y Plantas), año 2002

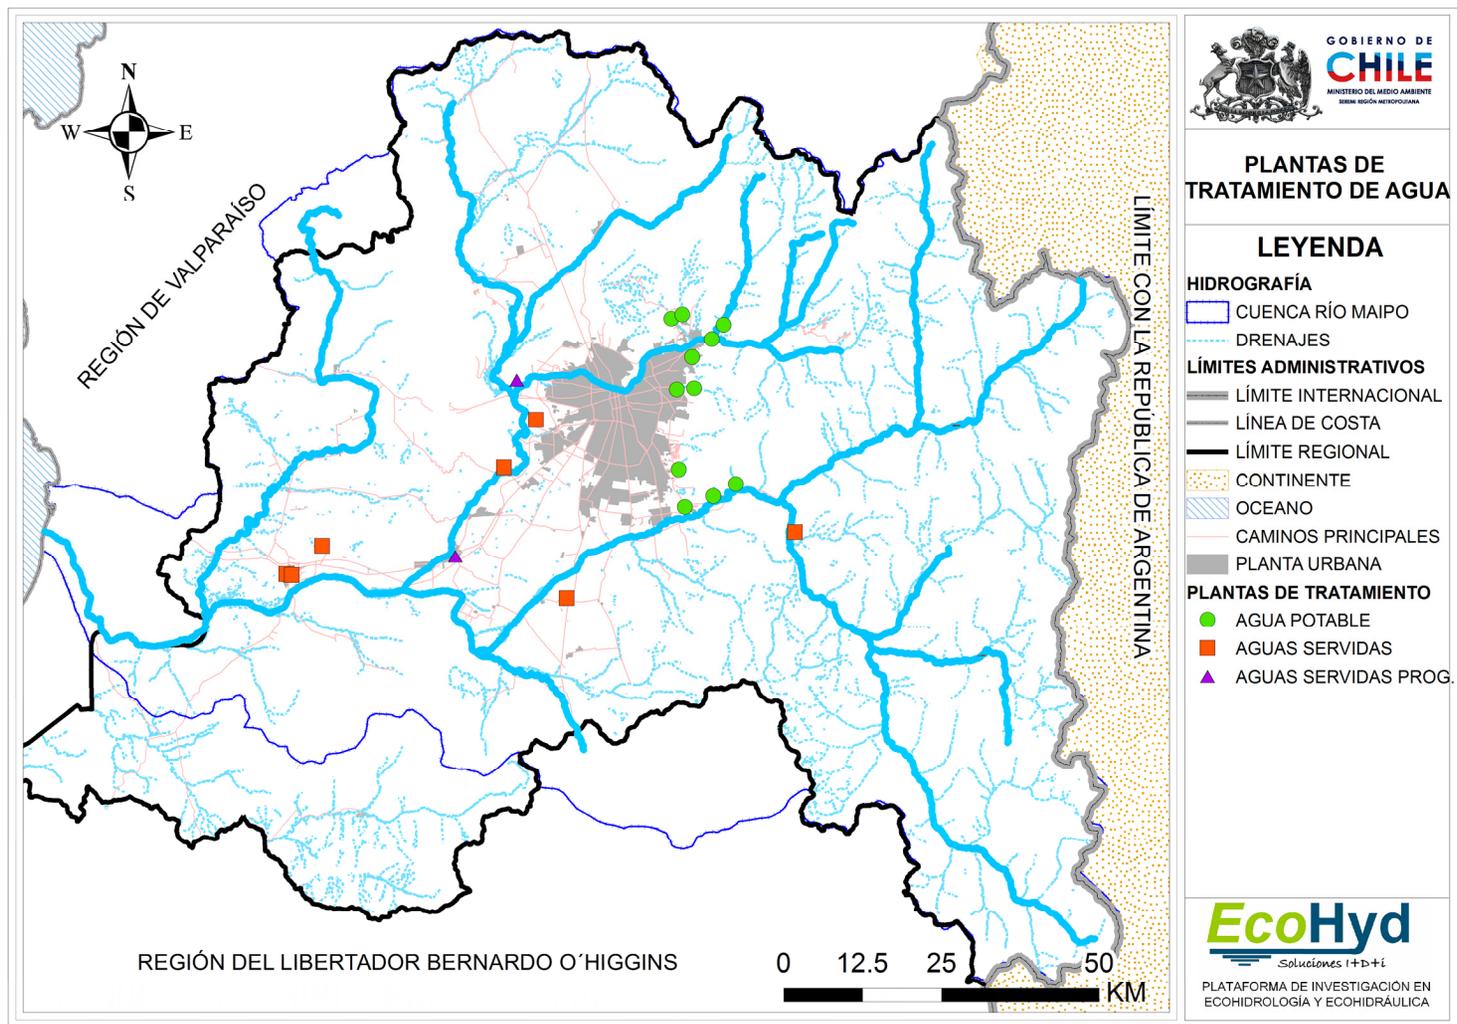
Figura 4.4 Plantas de tratamiento de agua potable y aguas servidas localizadas en los tramos de río de NSCA Río Maipo
Fuente: GORE RMS, Proyecto OTAS, en base a información aportada por SISS, año 2009 y Aguas Andinas S.A.

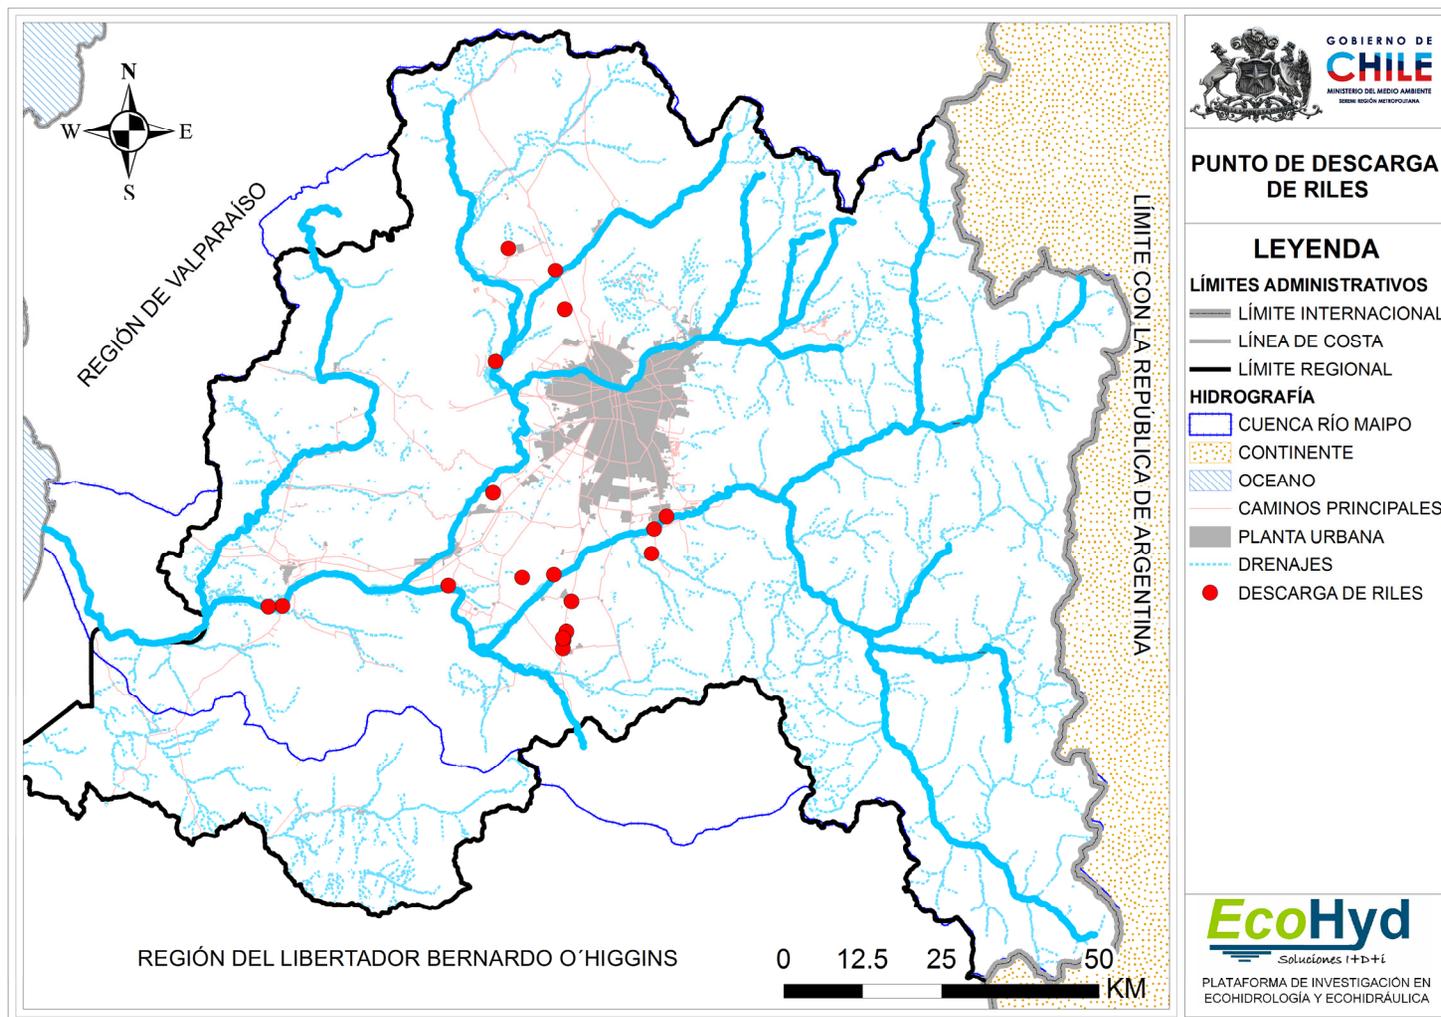
Figura 4.5 Puntos de descarga de Residuos Industriales Líquidos localizadas en los tramos de río de NSCA Río Maipo
Fuente: GORE RMS, Proyecto OTAS, en base a información aportada por SISS, año 2009 y Aguas Andinas S.A.

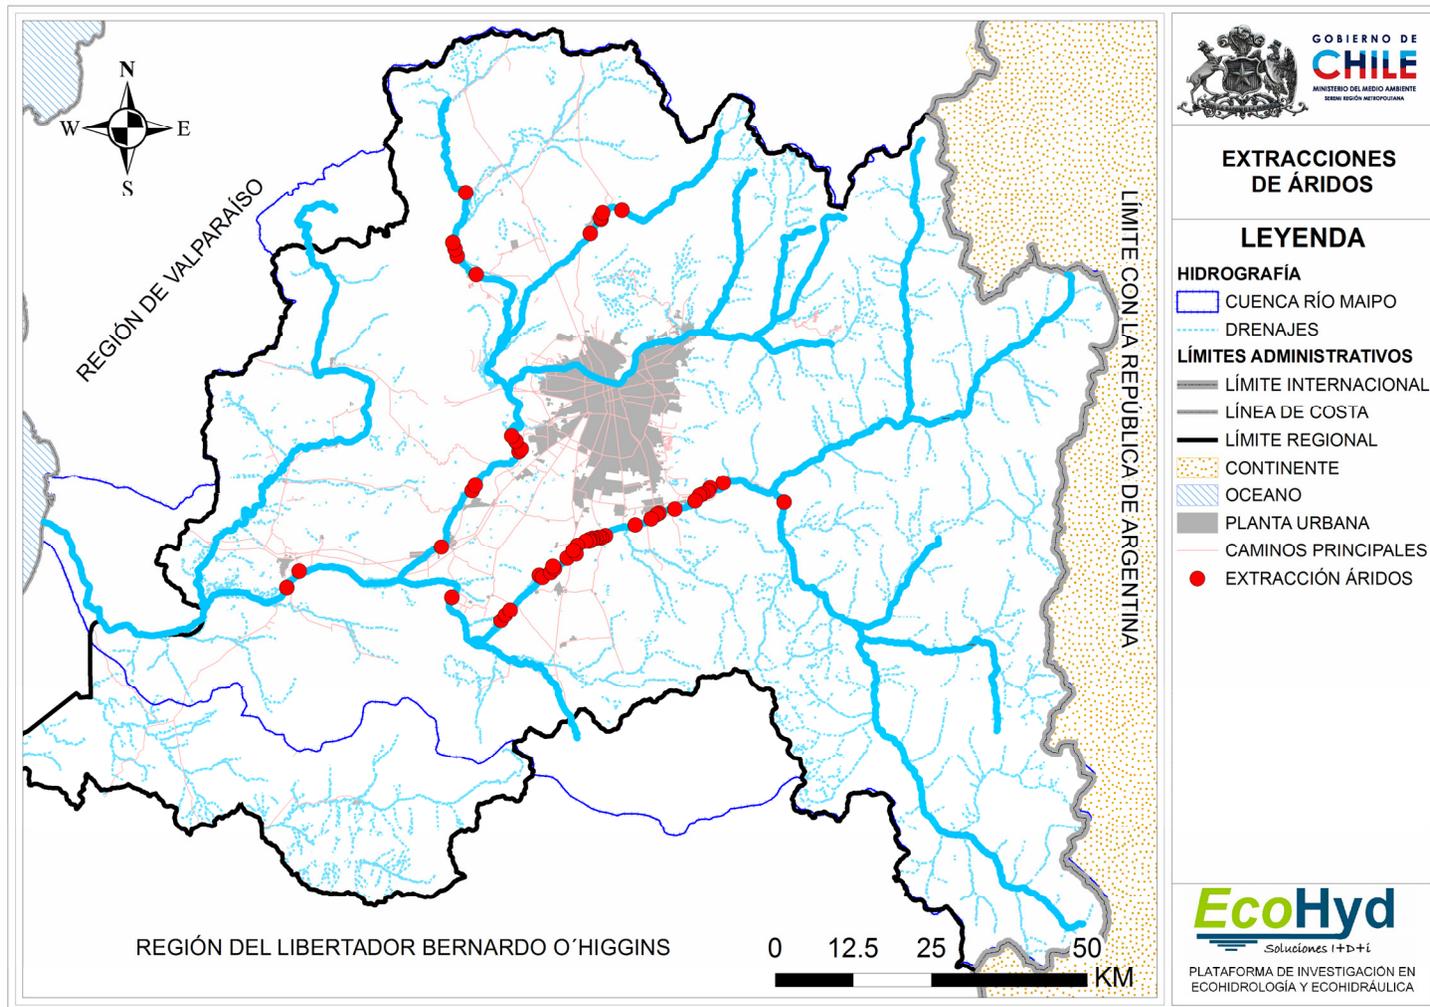
Figura 4.6. Zonas de extracción de áridos ubicadas sobre los tramos de río de la NSCA Río Maipo.
Fuente: Elaboración propia en base a herramienta Google Earth e información SEIA (2010)

Como se mencionó anteriormente, una importante función de la zona ripariana es proporcionar estabilidad a las riberas del río, evitando los procesos de erosión y abrasión, entre otros. En la cuenca del Río Maipo existen tramos del río que están seriamente degradados debido a la fuerte presión antrópica por la extracción de áridos. En la Figura 4.6, se puede observar que los tramos MA-TR-30 (32 puntos de extracción), MP-TR-31 (6) y LA-TR-10 (5).

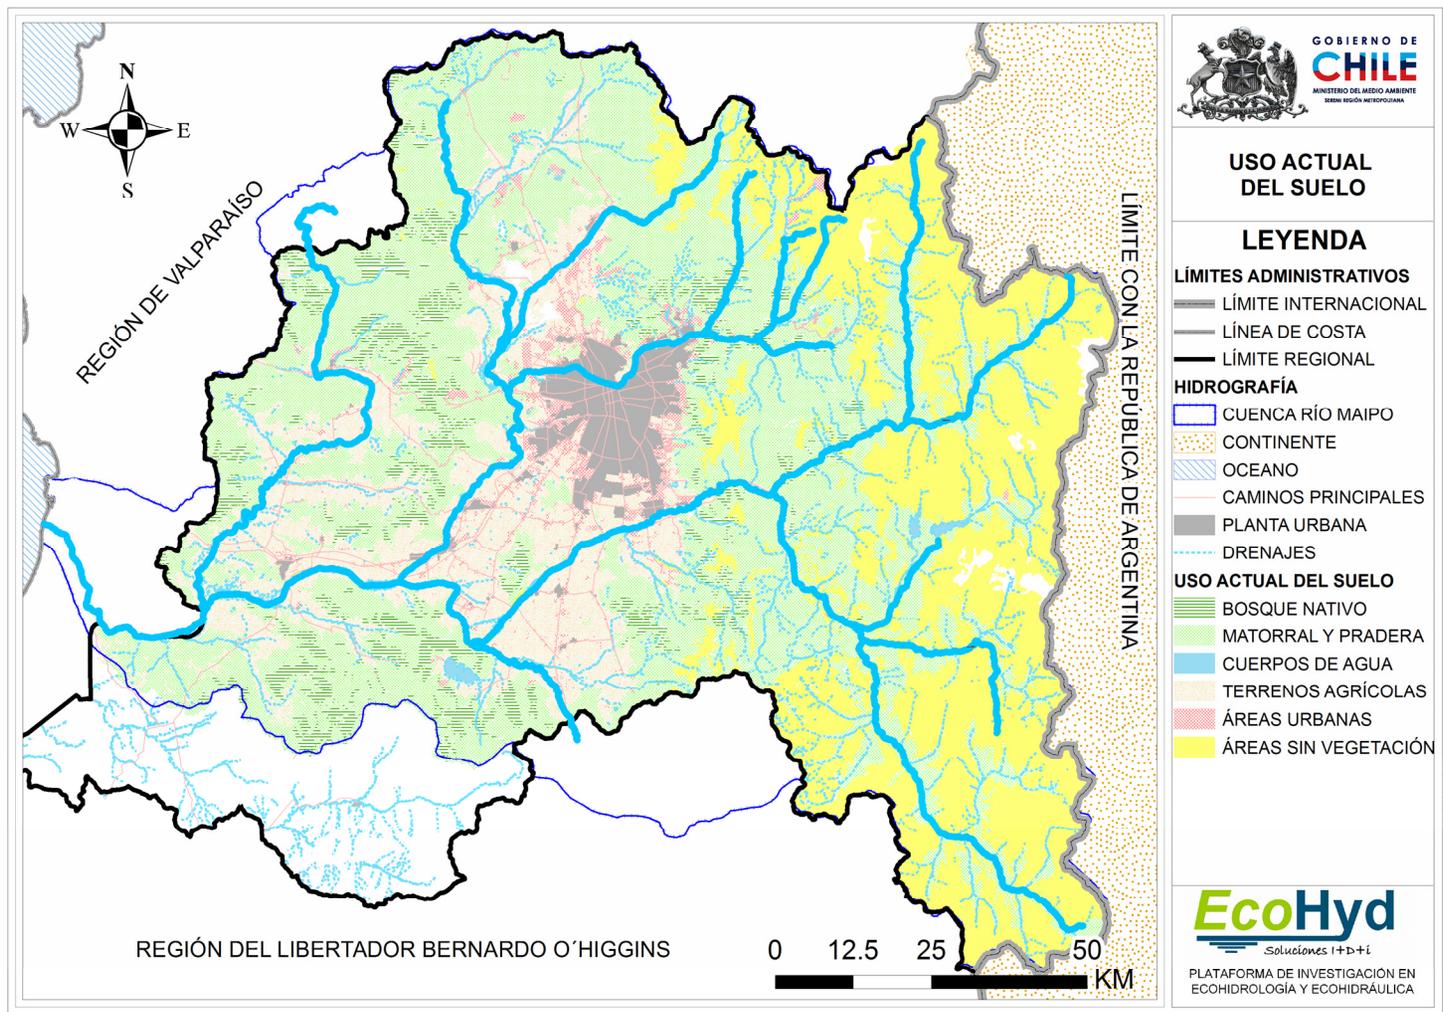
Figura 4.7. Usos del suelo asociados a la cuenca del Río Maipo
Fuente: GORE RMS, Proyecto OTAS, Carta Uso del Suelo Actual (2004)

La cuenca del río Maipo presenta una fuerte diferenciación de los usos del suelo marcados por la altitud. En este sentido en la parte alta de la cuenca se presentan grandes áreas sin vegetación, mientras que en la parte media y baja predominan los matorrales y praderas, típicos de ambientes semiáridos. Cabe anotar la presencia significativa del uso del suelo “terrenos agrícolas” a lo largo de casi todos los cursos de agua de la cuenca, tanto en su parte media como baja. Así mismo, se puede observar el establecimiento de núcleos urbanos aledaños a dichos cursos, siendo el núcleo de mayor relevancia la ciudad de Santiago que se encuentra en la parte media de la cuenca (Figura 4.7).

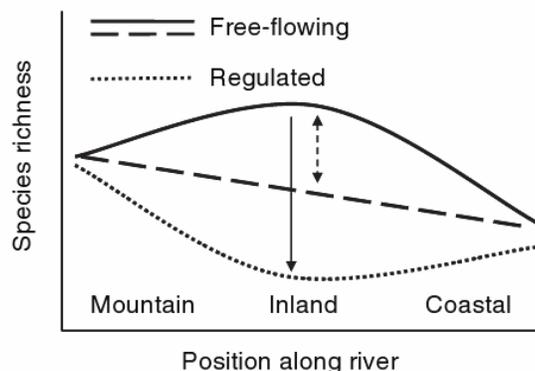
Figura 4.8. Ilustración conceptual de la riqueza de la vegetación *versus* su posición en un río natural (línea sólida y segmentada) y regulado (línea punteada).
Fuente: Renöfält y Nilsson (2008)

En la desembocadura, el comportamiento es similar que en la cabecera pero con una riqueza mucho menor, lo que se puede interpretar como pérdida de especies.

Este comportamiento de ambos índices es similar al descrito por Renöfält & Nilsson (2008) (ver Figura 4.8) para ríos regulados en donde la riqueza de las especies disminuye desde las zonas de cabeceras a zonas medias de la cuenca para posteriormente aumentar la riqueza de especies hacia zonas de desembocadura.

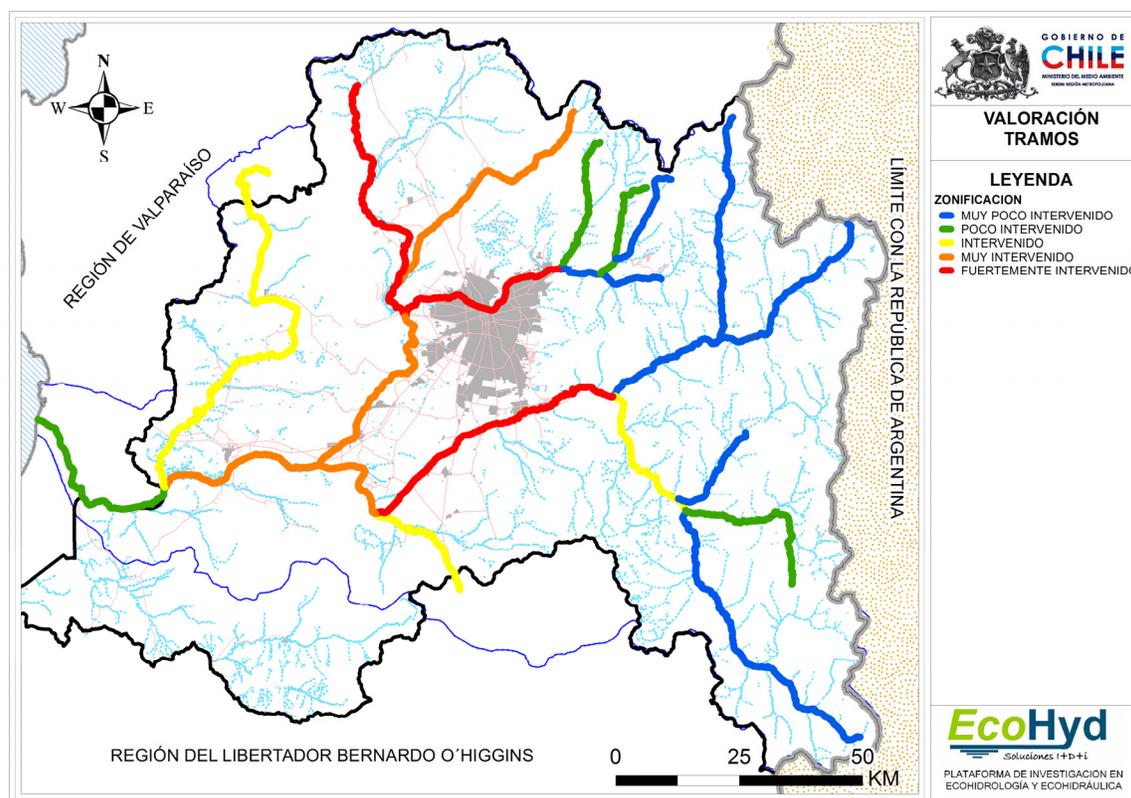
Figura 4.9: Diagnóstico cualitativo del nivel de intervención de los tramos NSCA. La leyenda puede verse en la Tabla 4.4.

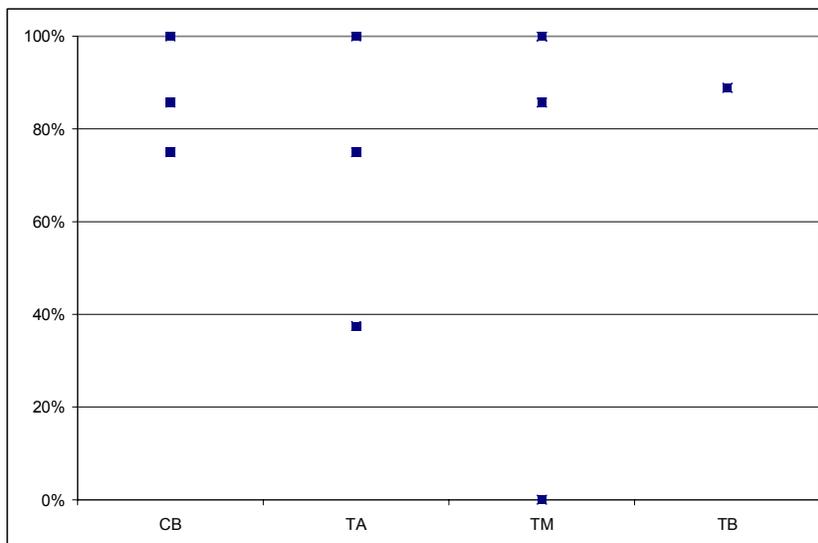
Figura 4.12: Porcentaje de especies leñosas nativas por ubicación del tramo dentro de la cuenca. (CB= Cabecera; TA=Tramo Alto; TM=Tramo Medio; TB=Tramo Bajo).

A continuación se presenta una descripción del porcentaje de especies leñosas nativas por ubicación del punto dentro de la cuenca. Se puede apreciar que en toda la cuenca se encuentran puntos de muestreo con 100% de especies leñosas nativas y a medida que se va descendiendo desde la cabecera se aprecia una disminución del predominio de las especies nativas, llegando hasta a tener sólo especies introducidas en un punto evaluado (EC-10) en la zona media de la cuenca. Respecto al tramo bajo, por falta de información no se puede realizar alguna aseveración, pero el punto evaluado posee un 89% de especies leñosas nativas.

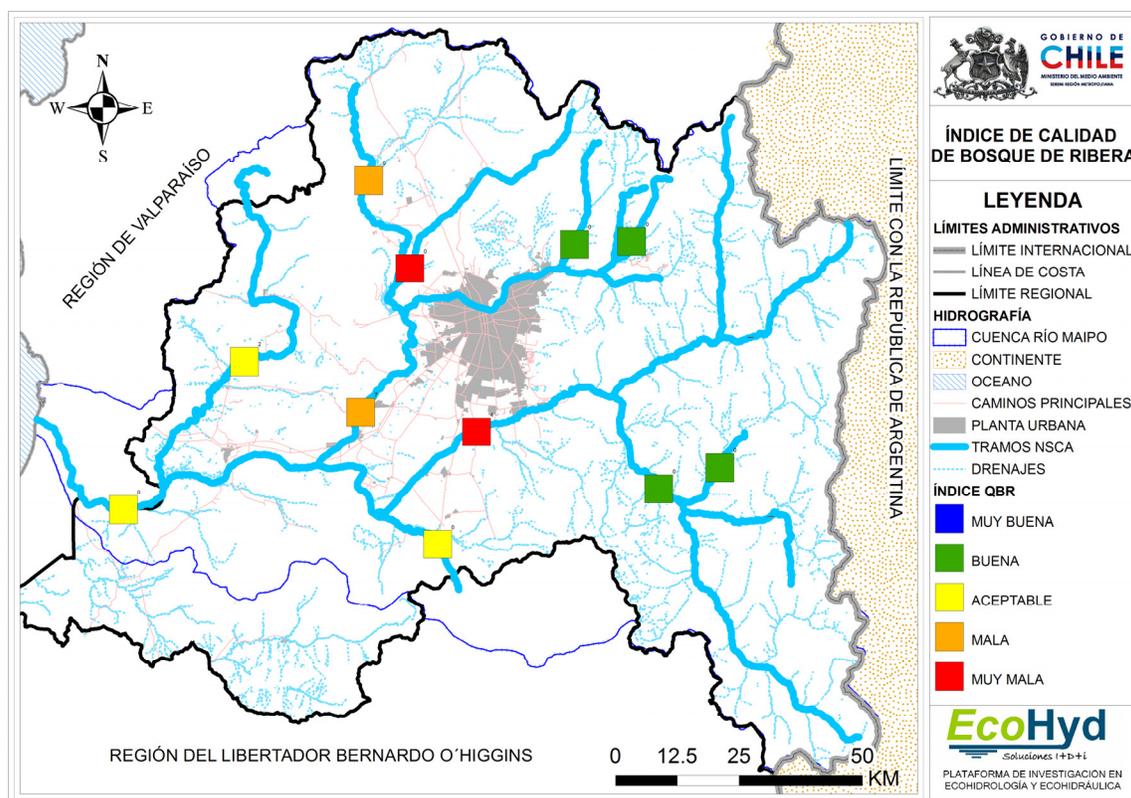
Figura 4.13: Distribución espacial de los QBR en la cuenca.
Fuente: Elaboración propia en base a información recopilada en terreno.

En la Figura 4.13 se muestran los valores del índice QBR sobre la cuenca del río Maipo. En ella se aprecia que los puntos que presentan valores de QBR más altos, y por tanto, una mejor calidad del bosque de ribera son los puntos ubicados en la zona de cabecera de la cuenca. Por otra parte, los puntos con una mayor degradación en la calidad del bosque de ribera son los tramos ubicados en la zona media de la cuenca

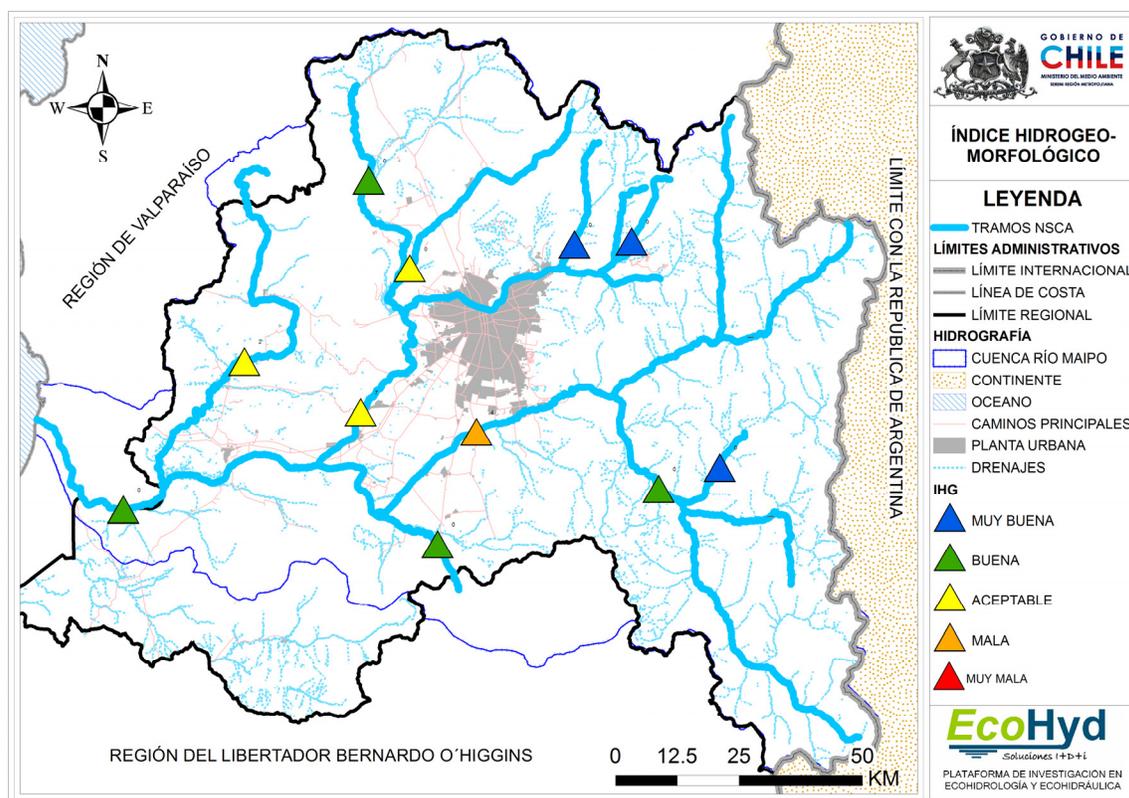
Figura 4.14: Valores del IHG y su localización en la cuenca.

En la Figura 4.14 se muestran los resultados de la determinación del índice IHG y su ubicación en la cuenca. Se observa que los tramos ubicados en la zona de cabecera presentan calidad hidrogeomorfológica “Muy Buena”. Los tramos con peor calidad hidrogeomorfológica se ubican en la zona media de la cuenca.

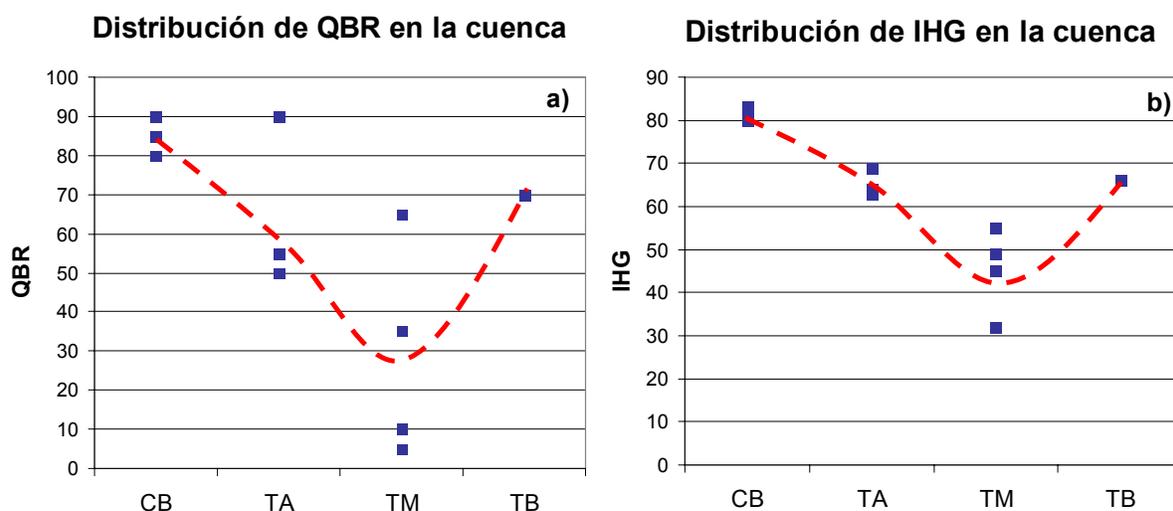
Figura 4.15: Distribución en la cuenca de los índices QBR (figura a) e IHG (Figura b) (CB= Cabecera; TA=Tramo Alto; TM= Tramo Medio; TB= Tramo Bajo). Elaboración propia a partir de información obtenida en terreno.

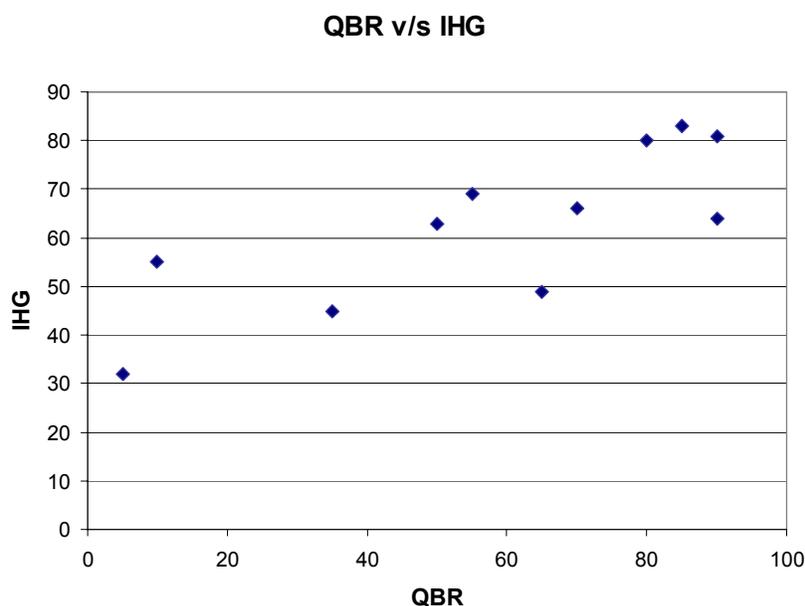
Figura 4.16: Relación entre los valores QBR con los valores IHG.
Fuente: Elaboración propia.

El rango de variación del IHG es menor que el del QBR, lo que podría dar indicios que la calidad hidromorfológica de la cuenca del río Maipo no es mala a pesar de los niveles de intervención hidromorfológica que presentan algunos tramos de río o bien este índice no es sensible a las alteraciones a las cuales están sometidos los tramos en la cuenca del río Maipo.

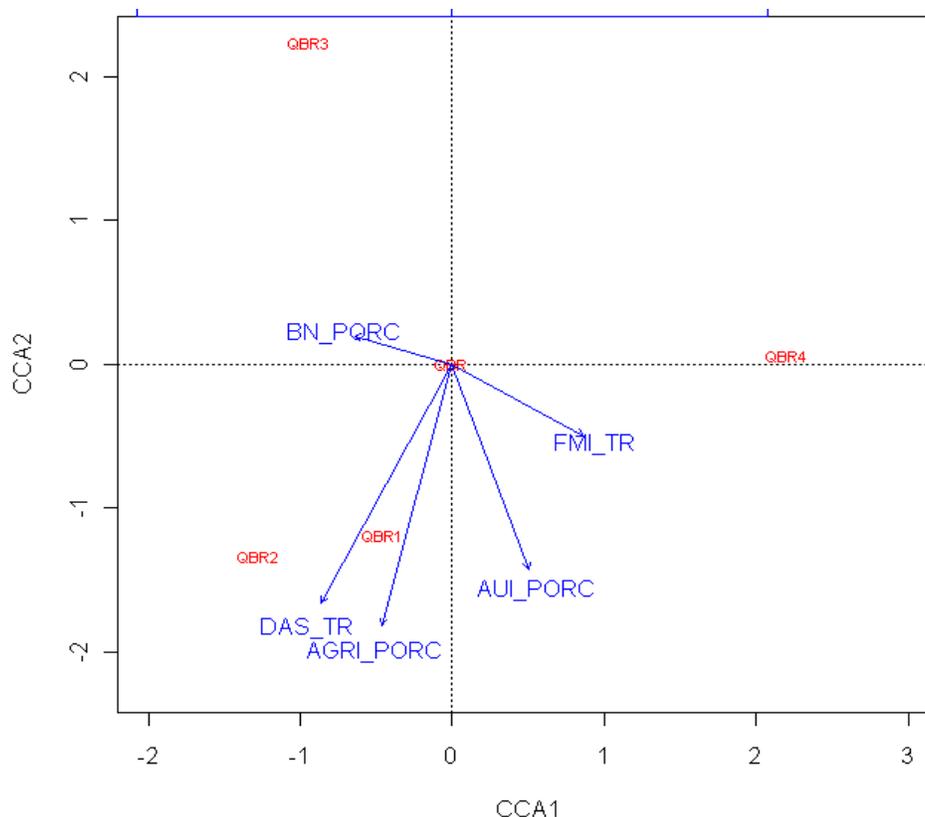
Figura 4.17: Análisis de Correspondencias Canónicas entre los subíndices del QBR (QBR1, QBR2, QBR3 y QBR4) y las variables DAS_TR, FMI_TR, AUI_PORC, BN_PORC y AGRI_PORC. Explicaciones sobre las variables y subíndices remitirse al texto.

El primero de ellos se realizó entre los subíndices del QBR (QBR1, QBR2, QBR3 y QBR4) y las variables FMI_TR (número de faenas Mineras en el tramo); DAS_TR (número de Descargas de Aguas Servidas en el tramo; AUI (Porcentaje del área de subcuenca como Áreas Urbanas e Industriales); BN_PORC (Porcentaje de área de la subcuenca como Bosque Nativo y AGRI_PORC (porcentaje de área como Agricultura). Los resultados de este análisis se muestran en la Figura 4.17:

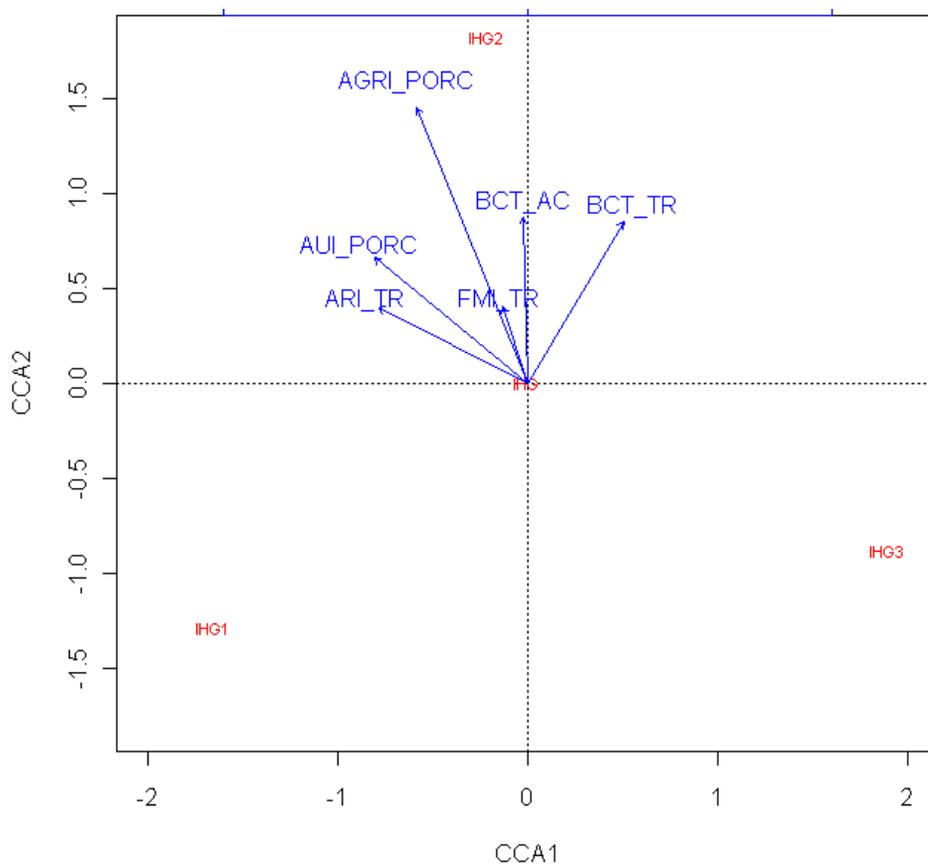
Figura 4.18 : Análisis de Correspondencias Canónicas entre los subíndices del IHG (IHG1, IHG2 e IHG3) y las variables BCT_TR, BCT_AC, FMI_TR, ARI_TR AUI_PORC y AGRI_PORC. Explicaciones sobre las variables y subíndices remitirse al texto.

Los resultados de este análisis presentan una varianza explicada igual a 88%. En la Figura 4.18 se aprecia que existen una correspondencia negativa entre las variables BCT_TR, BCT_AC y el subíndice IHG1, el cual está asociado a la funcionalidad del sistema y en particular a la naturalidad del régimen hidrológico y la movilidad del sedimento. De esto se deduce que las bocatomas presentes en el tramo (BCT_TR) y las acumuladas (BCT_AC) influyen negativamente en la valoración del índice IHG. Similar situación ocurre con el subíndice IHG3 (asociado con la calidad de las riberas), vemos las variables extracción de áridos (ARI_TR), la cercanía con áreas urbanas e industriales (AUI_PORC) y la presencia de agricultura (AGRI_PORC) son las variables que más negativamente influyen sobre la calidad de las riberas.
