Identificación y Confirmación de Sitios con Potencial Presencia de Contaminantes.

CLIENTE: Comisión Nacional del Medio Ambiente
INFORME FINAL
15 Diciembre 2005

PROGRAMA DE EVALUACIÓN DE RIESGOS & REMEDIACIÓN AMBIENTAL
GERENCIA DE MEDIO AMBIENTE & METROLOGÍA QUÍMICA

A continuación se presenta el Informe Final del Proyecto: “Identificación y Confirmación de Sitios con Potencial Presencia de Contaminantes” respondiendo a los términos de referencia definidos por el Departamento de Control de la Contaminación de la Comisión Nacional del Medio Ambiente (CONAMA).

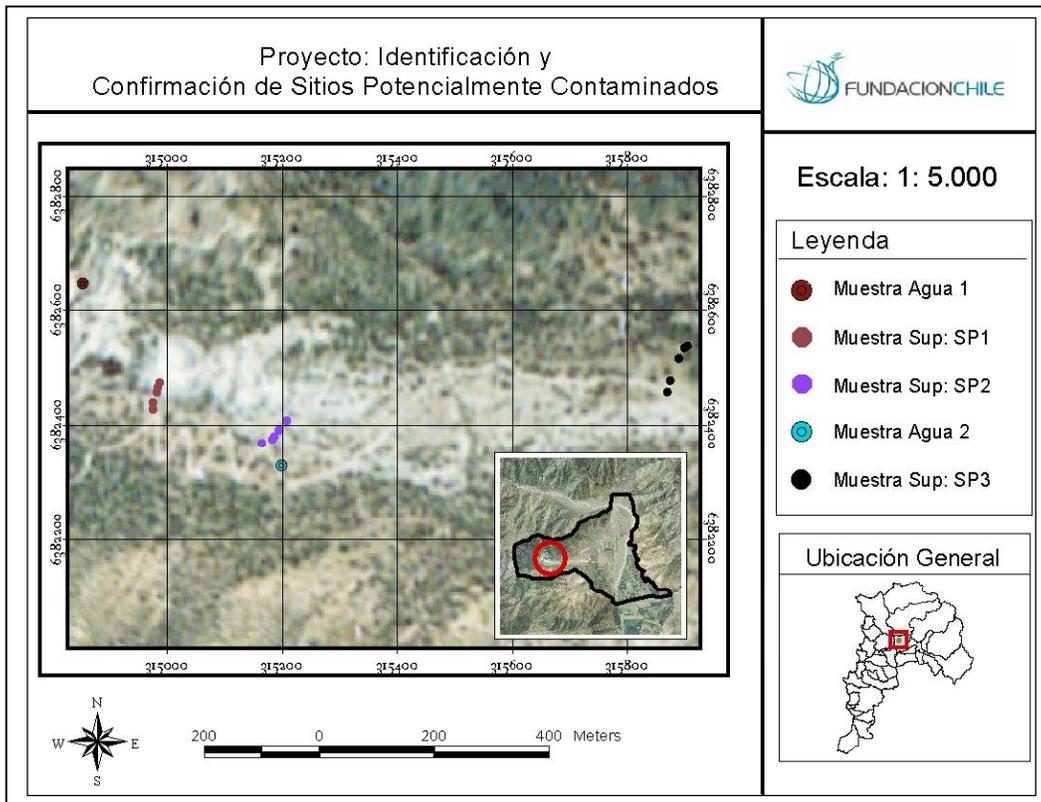
FIGURA 10 : MAPA DE UBICACIÓN

En la Figura 10 se detalla la cantidad y ubicación de los puntos de muestreo para el presente sitio, mientras que en la Figura 11 se presenta un croquis de mayor detalle de la faena minera, la piscina de evaporación y los puntos de muestreo.

Los resultados obtenidos en la matriz suelo determinaron la presencia de varios metales y no metales que permiten corroborar la hipótesis de aporte de contaminantes por arrastre de material al sector aguas abajo de la quebrada en donde no debieran existir contaminantes
